牛久市学校施設長寿命化計画

平成31年3月

目視による現地調査を実施した牛久第二小学校と下根中学校の2校の評価結果は以下の通りである。調査結果の詳細は学校・棟別に「劣化状況カルテ」（調査票・写真台帳）にまとめている。

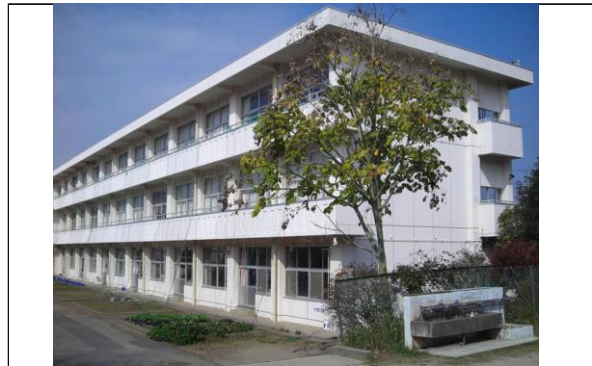
写真No.	1	部分的に劣化が見られるが問題ない
棟名	教室棟	
部位	外壁	バルコニー壁等にクラックが発生している。
場所	全景	
評価	B

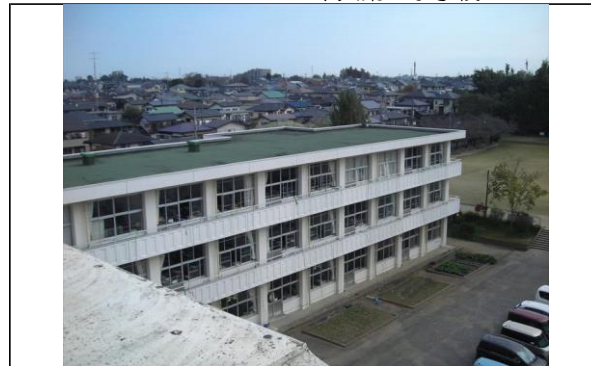
写真No.	2	部分的に劣化が見られるが問題ない
棟名	教室棟	
部位	屋根・屋上	管理・教室棟の屋上からの目視のみ
場所	屋上防水	
評価	B

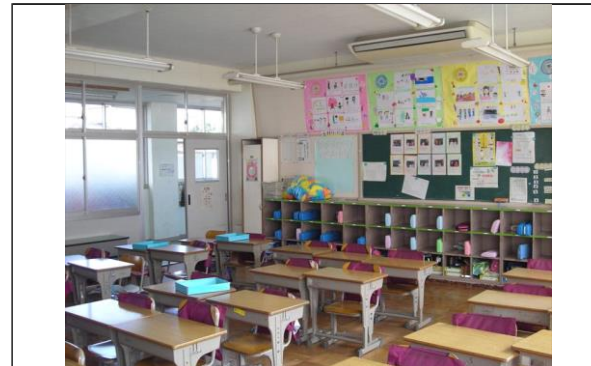
写真No.	7	部分的に劣化が見られるが問題ない
棟名	教室棟	
部位	内部仕上	
場所	教室	
評価	B

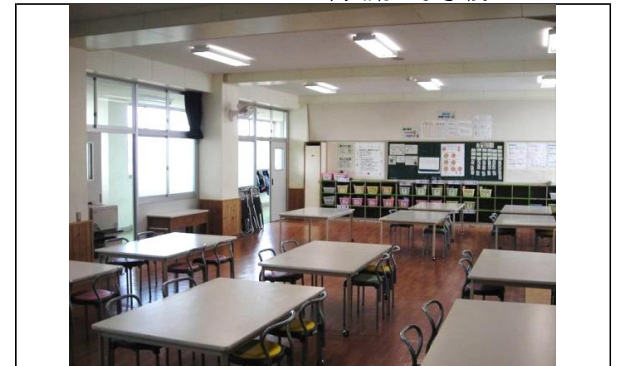
写真No.	8	概ね良好
棟名	教室棟	
部位	内部仕上	オープンルーム床、腰壁も改修され良好
場所	音楽室	
評価	—

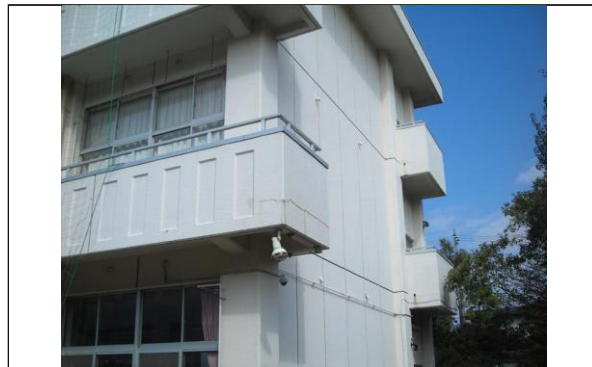
写真No.	3	部分的に劣化が見られるが問題ない
棟名	教室棟	
部位	外壁	バルコニー壁にクラックが発生している。(写真中央)
場所	東面	
評価	B

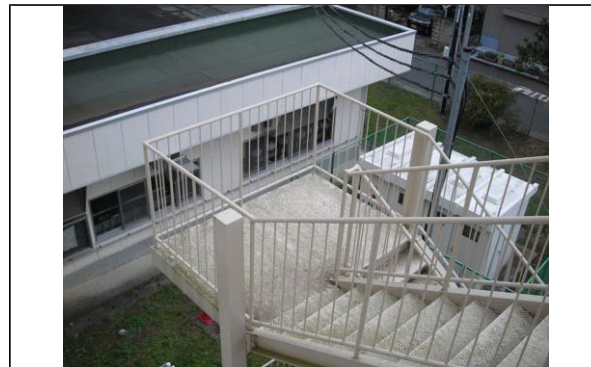
写真No.	4	部分的に劣化が見られるが問題ない
棟名	教室棟	
部位	外部	外部鉄骨階段の塗装は改修されている
場所	階段	
評価	B

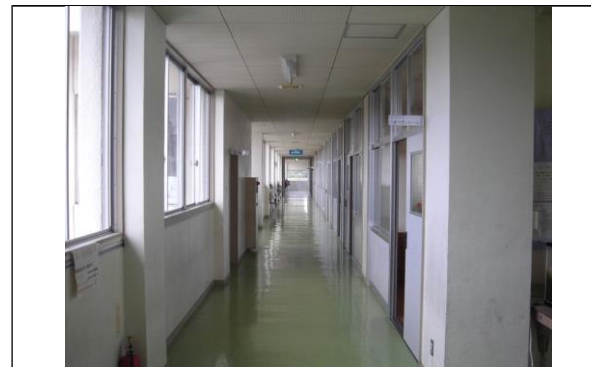
写真No.	9	部分的に劣化が見られるが問題ない
棟名	教室棟	
部位	内部仕上	
場所	廊下	
評価	B

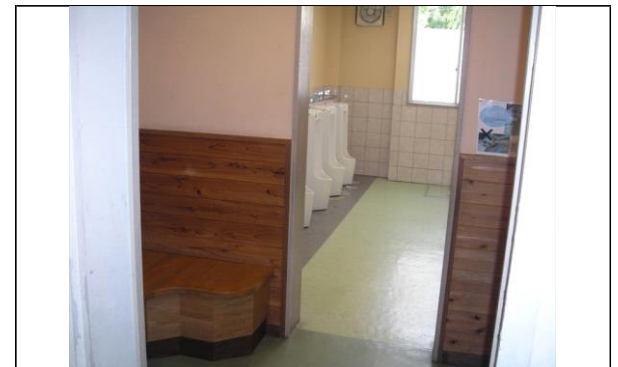
写真No.	10	概ね良好
棟名	教室棟	
部位	内部仕上	トイレはドライ化改修されており、良好
場所	便所	
評価	—

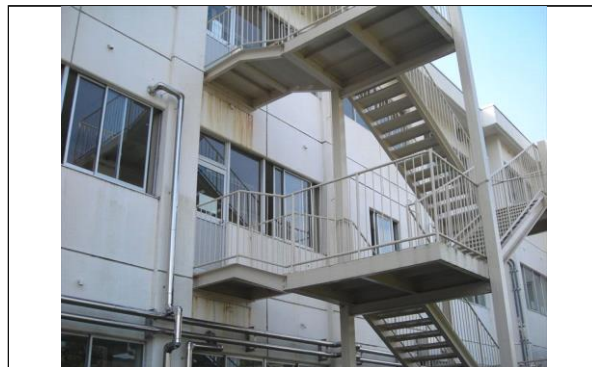
写真No.	5	部分的に劣化が見られるが問題ない
棟名	教室棟	
部位	外部	外部鉄骨階段の塗装は改修されているが、取付部の下部に錆垂れが残っている。
場所	階段	
評価	B

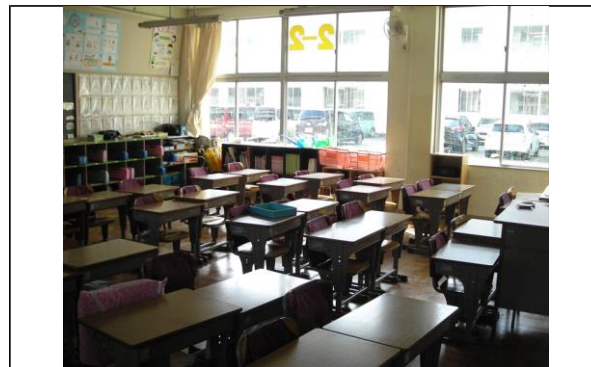
写真No.	6	部分的に劣化が見られるが問題ない
棟名	教室棟	
部位	内部仕上	
場所	教室	
評価	B

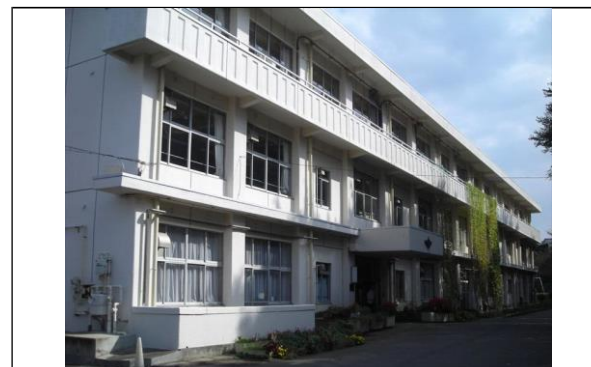
2015年の12条点検時に塔屋の外壁・笠木・柵の錆・腐食などで指摘を受けており、補修が完了しているが、新たなクラックや柵の錆が発生している。外壁についても玄関庇の立上り部分で複層塗材の膨れ等の指摘を受け、補修が完了しているが、再び、スラブレベルでの錆汁が疑われるクラックが発生している。原因として庇上部に水が溜る等、防水に問題があると考えられる。両者とも原因が解決されず、根本的な補修となっていなかったと思われる。

写真No.	11	部分的に劣化が見られるが問題ない
棟名	管理・教室棟	
部位	外壁	玄関ポーチ屋根も補修されているが、新たなクラックが生じている
場所	全景	
評価	B

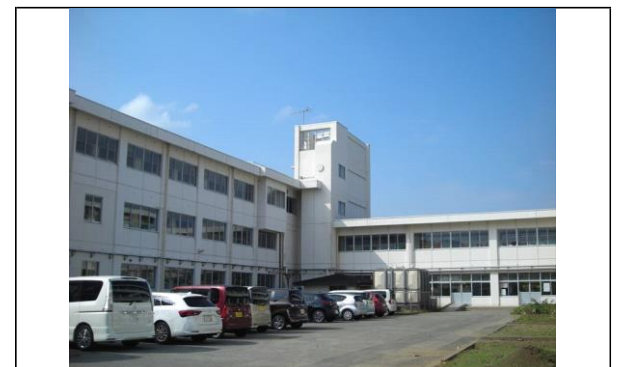
写真No.	12	部分的に劣化が見られるが問題ない
棟名	管理・教室棟	
部位	外壁	階段室、塔屋の壁にも錆汁が疑われる横クラックが生じている。
場所	全景	
評価	B

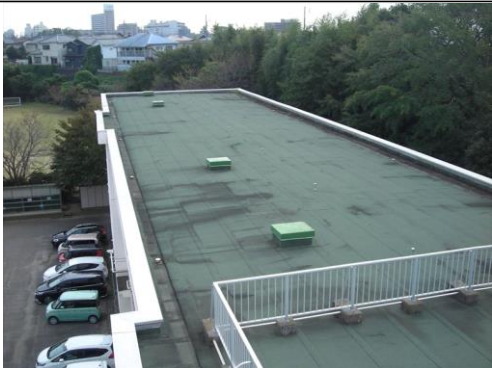
写真No.	13	部分的に劣化が見られるが問題ない
棟名	管理・教室棟	
部位	屋根・屋上	表面の摩耗、硬化は始まっている。
場所	屋上防水	
評価	B

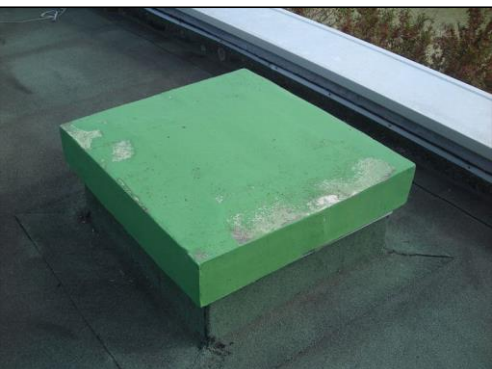
写真No.	15	部分的に劣化が見られるが問題ない
棟名	管理・教室棟	
部位	屋根・屋上	塗膜防水の表面が剥がれてきている。
場所	屋上防水	
評価	B

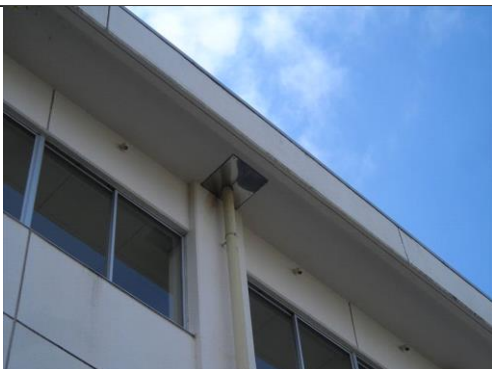
写真No.	21	部分的に劣化が見られるが問題ない
棟名	管理・教室棟	
部位	外部	屋上下の軒天の樋廻りに漏水の疑いのある汚れが発生、ドレン周りの漏水の可能性
場所	軒天	
評価	B

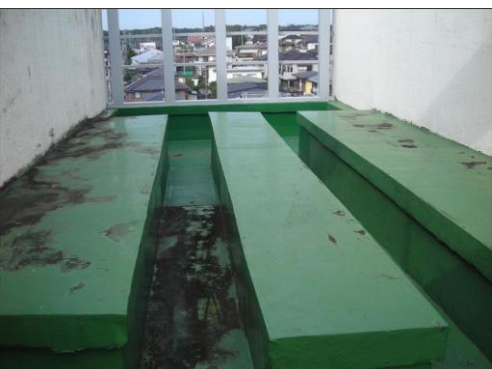
写真No.	17	部分的に劣化が見られるが問題ない
棟名	管理・教室棟	
部位	屋根・屋上	塔屋は塗布防水が施されている。
場所	塔屋	
評価	B

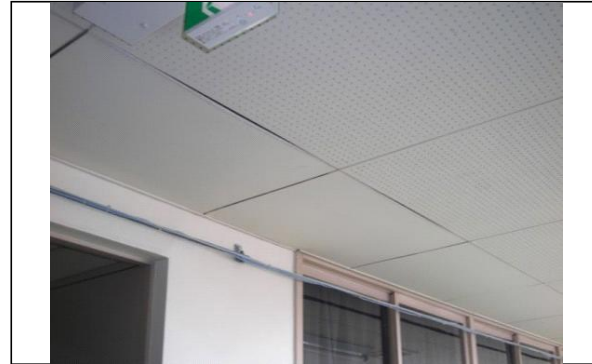
写真No.	26	部分的に劣化が見られるが問題ない
棟名	管理・教室棟	
部位	内部仕上	天井の化粧ボードが壊れている。釘orビスが抜けている。(施工時の抜け)
場所	廊下	
評価	B

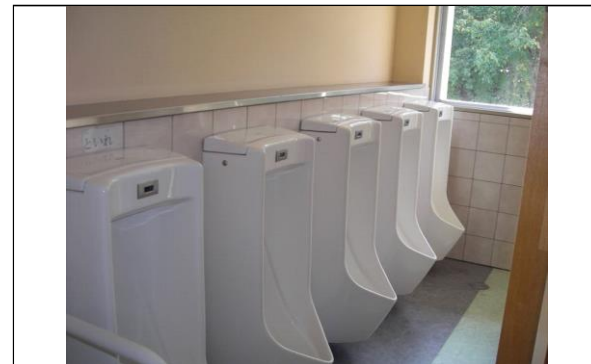
写真No.	31	概ね良好
棟名	管理・教室棟	
部位	内部仕上	2階以上の生徒用便所は、ドライ式、洋式便器に改修されている。
場所	便所	
評価	—

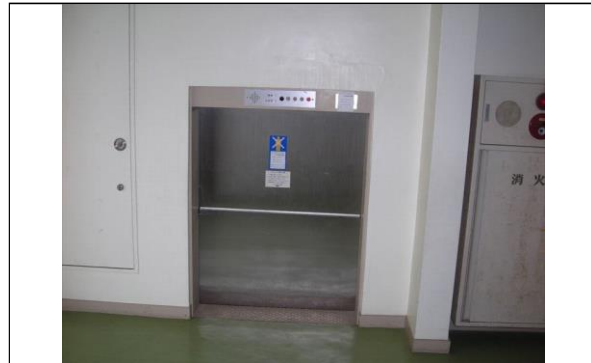
写真No.	27	部分的に劣化が見られるが問題ない
棟名	管理・教室棟	
部位	内部仕上	給食用エレベーター
場所	廊下	
評価	B

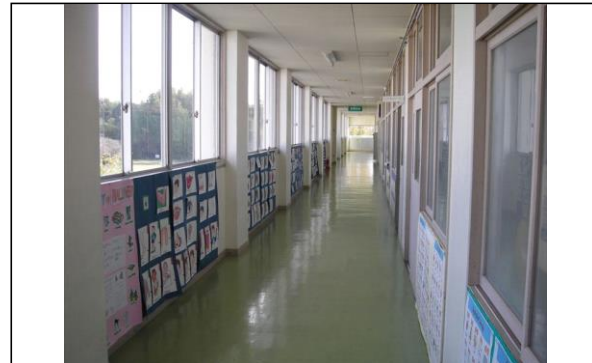
写真No.	28	部分的に劣化が見られるが問題ない
棟名	管理・教室棟	
部位	内部仕上	天井は有孔化粧ボード
場所	廊下	床は長尺シート
評価	B

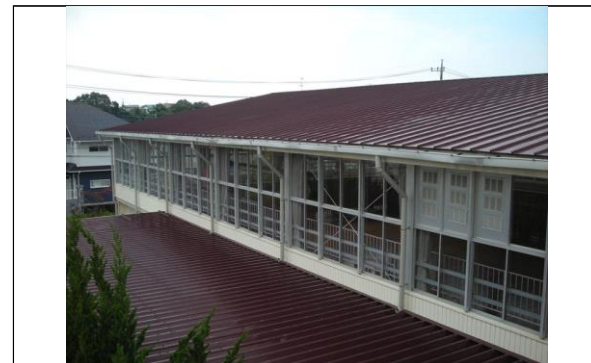
写真No.	33	概ね良好
棟名	体育館	
部位	屋根・屋上	2012年に大規模改修されており良好だが、樋が壊れている。
場所	屋上・屋根	
評価	A

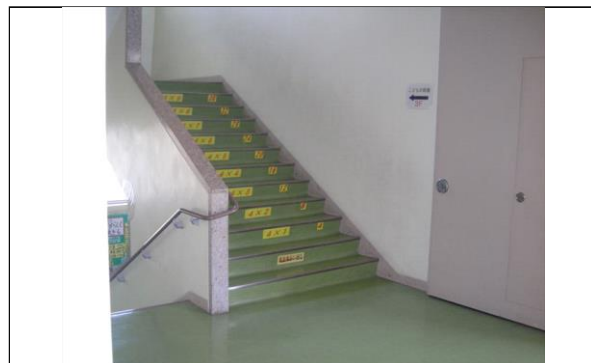
写真No.	29	部分的に劣化が見られるが問題ない
棟名	管理・教室棟	
部位	内部仕上	
場所	階段	
評価	B

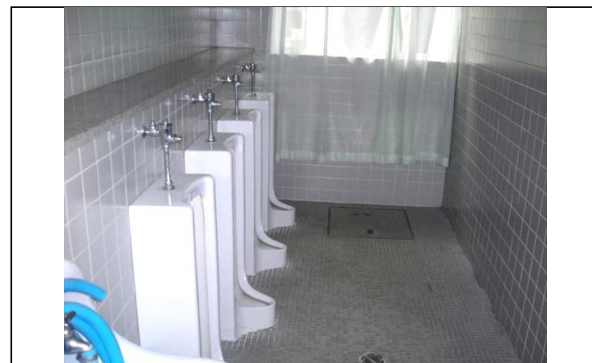
写真No.	30	部分的に劣化が見られるが問題ない
棟名	管理・教室棟	
部位	内部仕上	1階の職員用便所は改修されておらず、ウエット、和式便器のまま
場所	便所	
評価	B

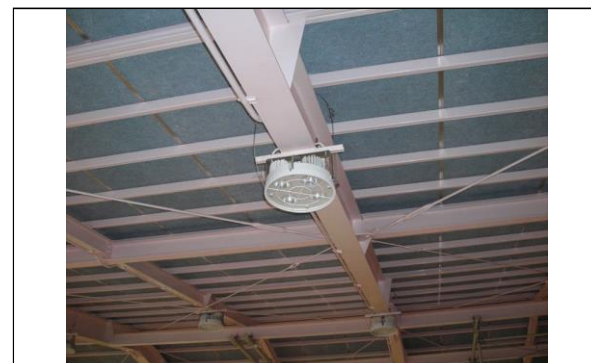
写真No.	35	概ね良好
棟名	体育館	
部位	内部仕上	照明もLEDとなっており、落下防止もされている。
場所	屋上・屋根	
評価	A

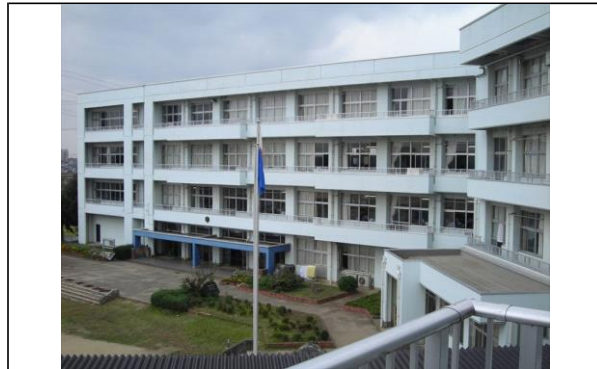
写真No.	1	部分的に劣化が見られるが問題ない 左奥は増築された教室棟2 手前右は増築された管理棟(職員室)
棟名	管理教室棟(1-1)	
部位	外壁	
場所	全景	
評価	B

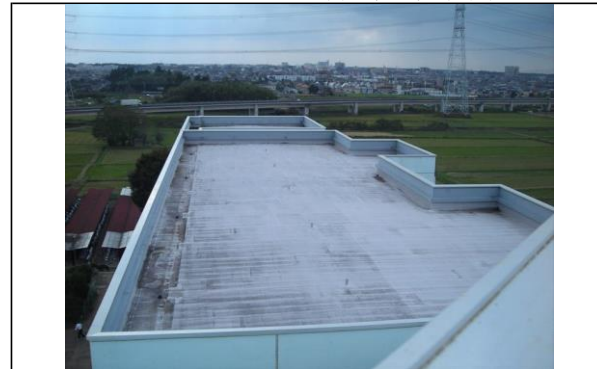
写真No.	2	非歩行部分の防水は比較的良い
棟名	管理教室棟(1-1)	
部位	屋根・屋上	
場所	屋上防水	
評価	-

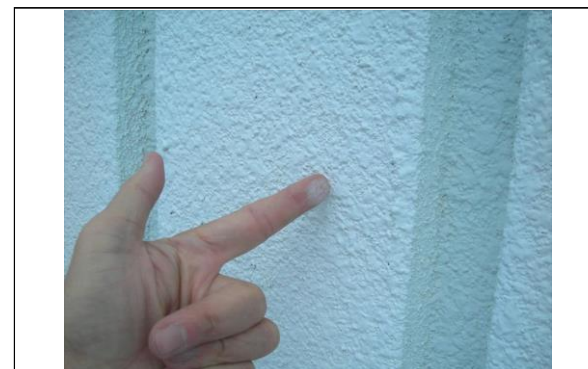
写真No.	7	部分的に劣化が見られるが問題ない 外壁はチョーキングが起り始めている
棟名	管理教室棟(1-1)	
部位	外壁	
場所	南面	
評価	B

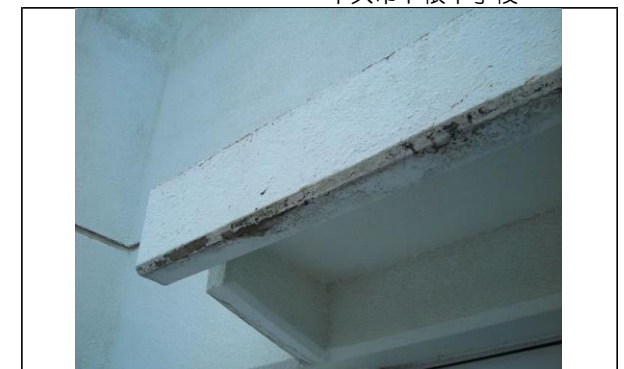
写真No.	8	部分的に劣化が見られるが問題ない 塔屋の出入り口の底部分軒天 先端の塗膜が剥がれかかっている
棟名	管理教室棟(1-1)	
部位	屋根・屋上	
場所	軒天	
評価	B

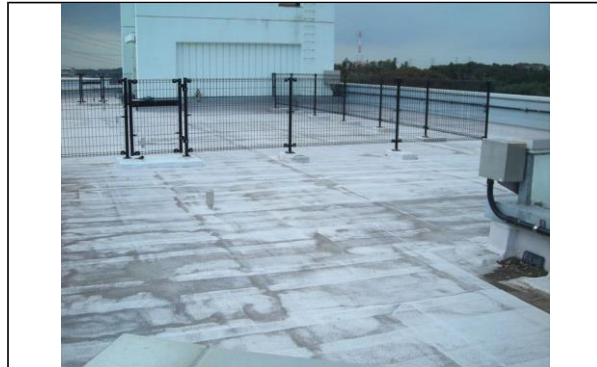
写真No.	3	歩行仕様の棟の防水は、浮きが見られるようで歩くとピシッと音がする。
棟名	管理教室棟(1-1)	
部位	屋根・屋上	
場所	屋上防水	
評価	C

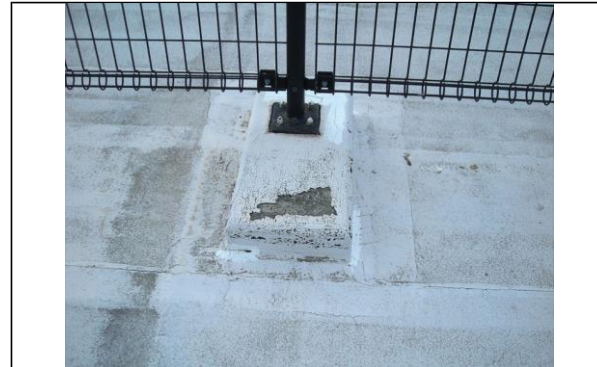
写真No.	4	フェンスの基礎部分の防水が剥がれている
棟名	管理教室棟(1-1)	
部位	屋根・屋上	
場所	屋上防水	
評価	C

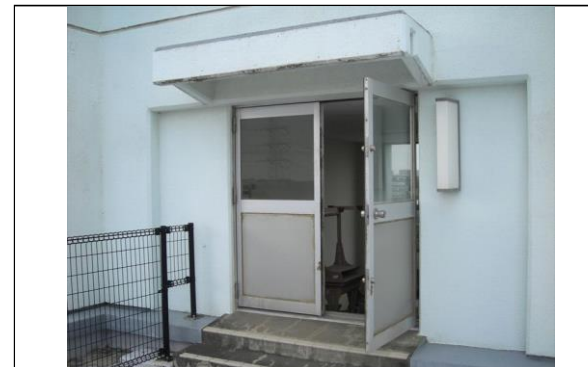
写真No.	9	部分的に劣化が見られるが問題ない 塔屋の出入り口の底部分軒天 先端の塗膜が剥がれかかっている
棟名	管理教室棟(1-1)	
部位	屋根・屋上	
場所	塔屋	
評価	B

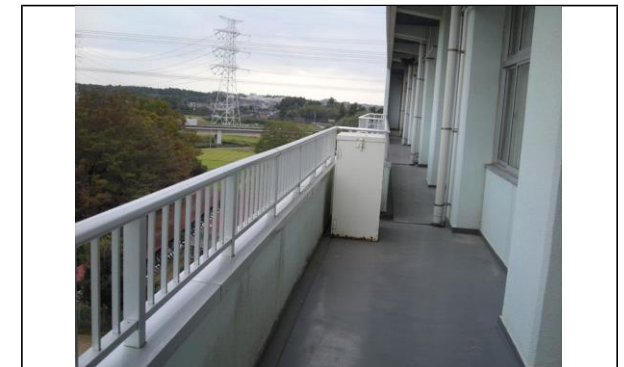
写真No.	10	部分的に劣化が見られるが問題ない
棟名	管理教室棟(1-1)	
部位	外壁	
場所	バルコニー	
評価	B

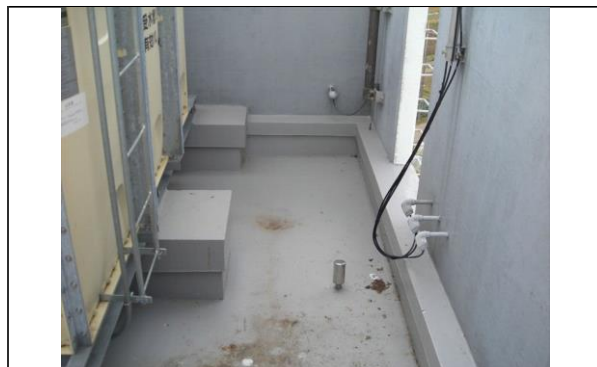
写真No.	5	塔屋の屋上防水は塗布防水で良好、2017年に受水槽が交換されている。
棟名	管理教室棟(1-1)	
部位	屋根・屋上	
場所	塔屋	
評価	B

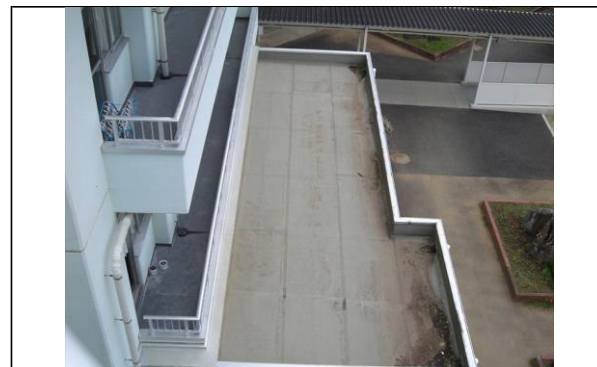
写真No.	6	部分的に劣化が見られるが問題ない
棟名	管理棟(9)	
部位	屋根・屋上	
場所	屋上防水	
評価	B

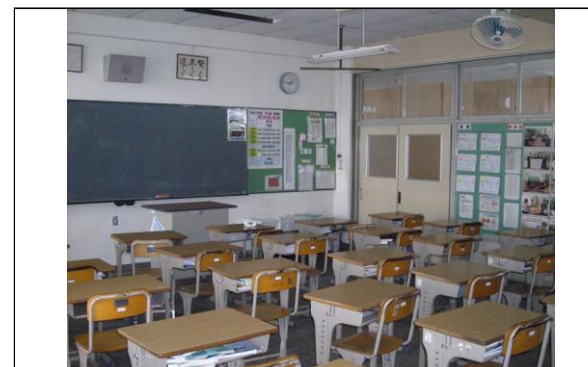
写真No.	11	部分的に劣化が見られるが問題ない
棟名	管理教室棟(1-1)	
部位	内部仕上	
場所	教室	
評価	B

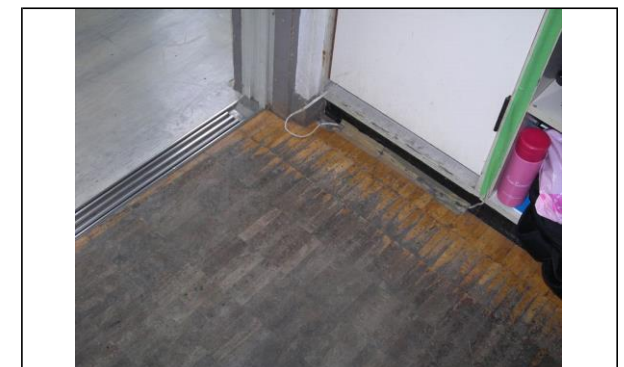
写真No.	12	部分的に劣化が見られるが問題ない 教室出入り口部分の床の摩耗が激しい。
棟名	管理教室棟(1-1)	
部位	内部仕上	
場所	教室	
評価	B

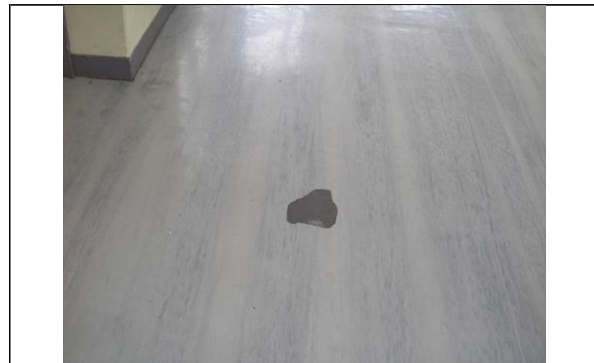
写真No.	13	部分的に劣化が見られるが問題ない 長尺シートに一部欠損が発生
棟名	管理教室棟(1-1)	
部位	内部仕上	
場所	廊下	
評価	B

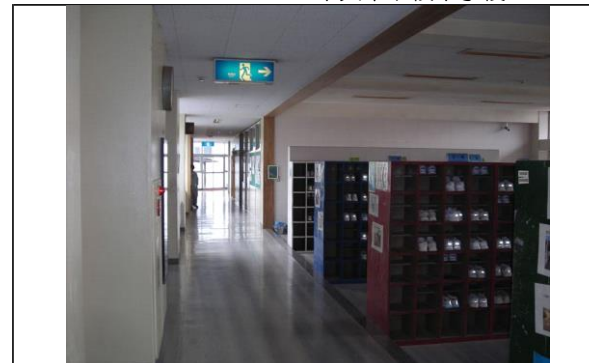
写真No.	14	部分的に劣化が見られるが問題ない 昇降口部分
棟名	管理教室棟(1-1)	
部位	内部仕上	
場所	廊下	
評価	B

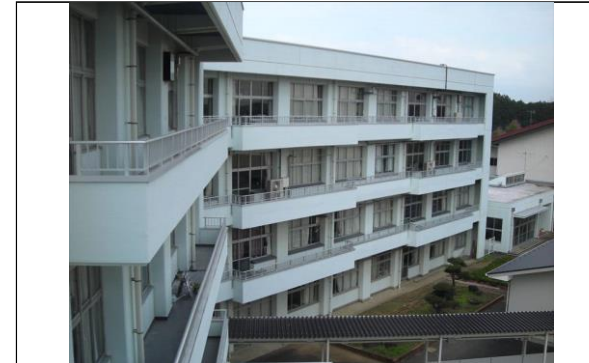
写真No.	19	部分的に劣化が見られるが問題ない
棟名	教室棟1(2)	
部位	外壁	
場所	全景	
評価	B

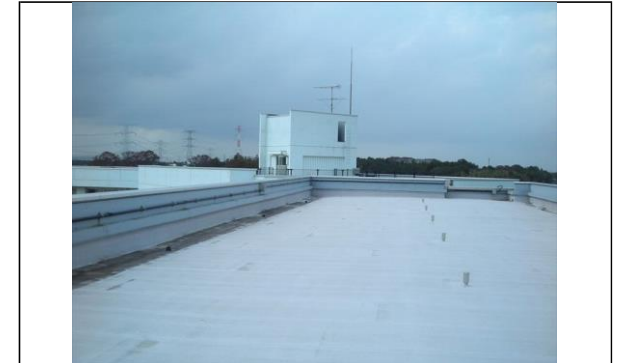
写真No.	20	部分的に劣化が見られるが問題ない 非歩行部分の防水は比較的良好
棟名	教室棟1(2)	
部位	屋根・屋上	
場所	屋上防水	
評価	B

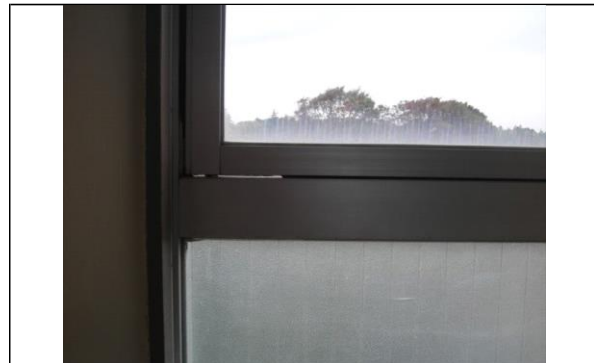
写真No.	15	部分的に劣化が見られるが問題ない ビードが劣化し、隙間が生じ気密性が無くなっている。
棟名	管理教室棟(1-1)	
部位	外部開口	
場所	階段	
評価	B

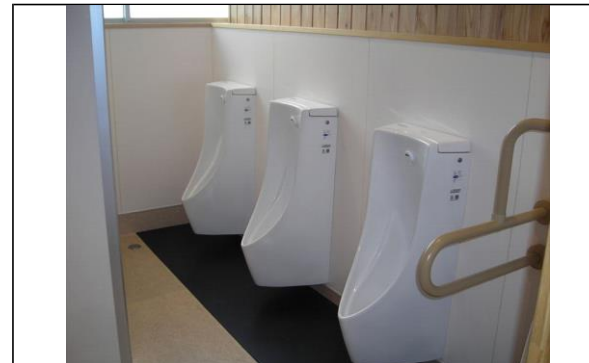
写真No.	16	概ね良好 2017年に改修され良好
棟名	管理教室棟(1-1)	
部位	内部仕上	
場所	便所	
評価	—

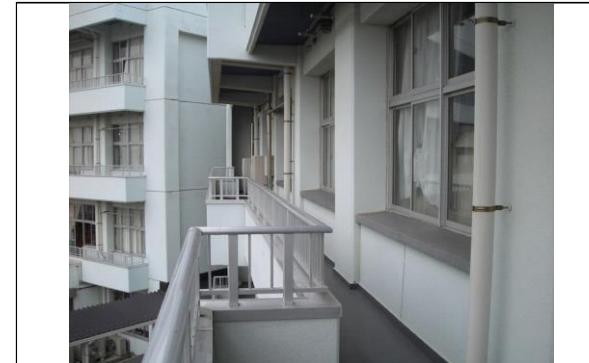
写真No.	21	部分的に劣化が見られるが問題ない アルミ手摺は良好
棟名	教室棟1(2)	
部位	外壁	
場所	バルコニー	
評価	B

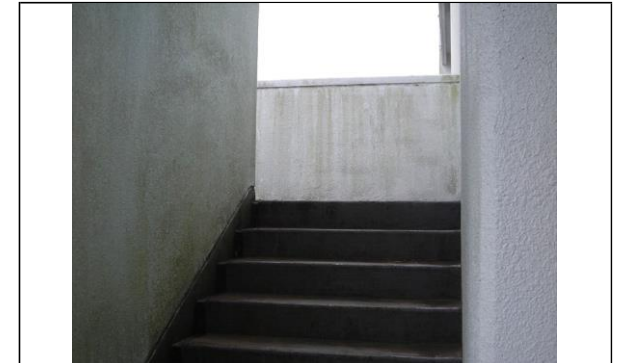
写真No.	22	部分的に劣化が見られるが問題ない RCの外部階段壁、表面塗膜に汚れと劣化が見られる。
棟名	教室棟1(2)	
部位	外部	
場所	階段	
評価	B

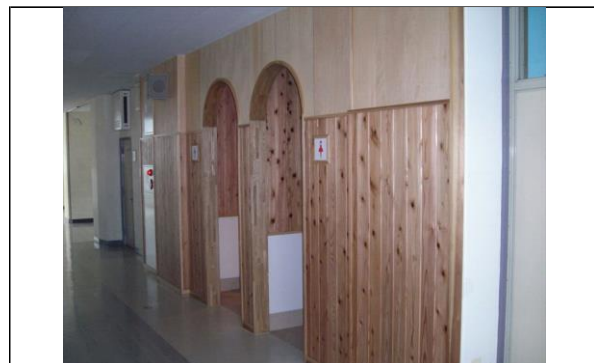
写真No.	17	概ね良好 2017年にトイレが改修された。
棟名	管理教室棟(1-1)	
部位	内部仕上	
場所	廊下	
評価	—

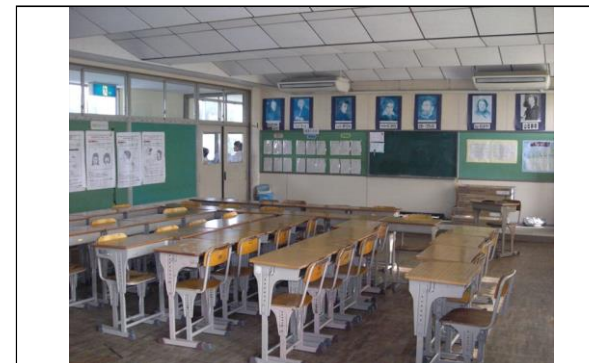
写真No.	23	部分的に劣化が見られるが問題ない
棟名	教室棟1(2)	
部位	内部仕上	
場所	音楽室	
評価	B

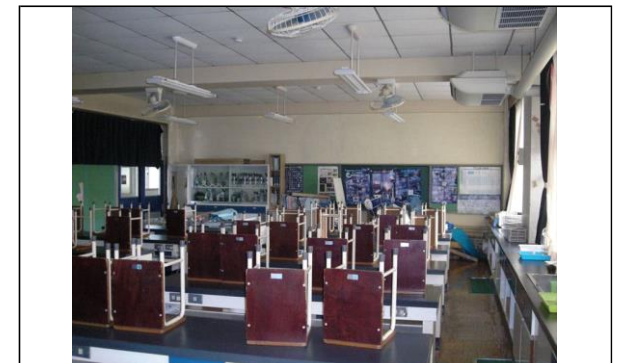
写真No.	24	部分的に劣化が見られるが問題ない
棟名	教室棟1(2)	
部位	内部仕上	
場所	特別教室	
評価	B

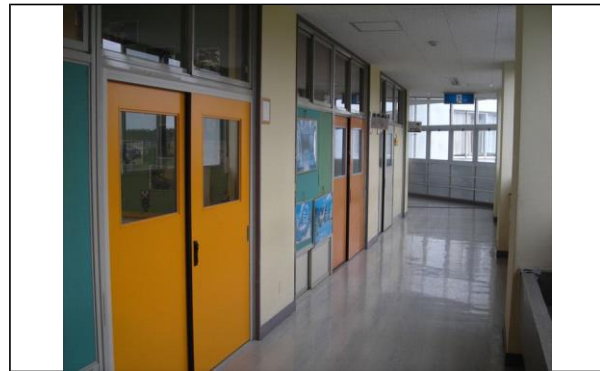
写真No.	25	部分的に劣化が見られるが問題ない
棟名	教室棟1(2)	
部位	内部仕上	
場所	廊下	
評価	B

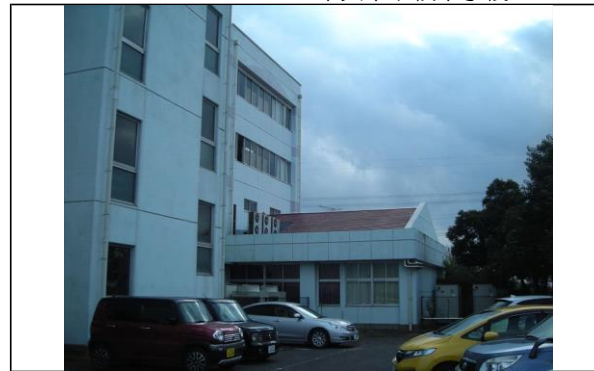
写真No.	26	部分的に劣化が見られるが問題ない 手前左は管理教室棟
棟名	教室棟2(8)	
部位	外壁	
場所	全景	
評価

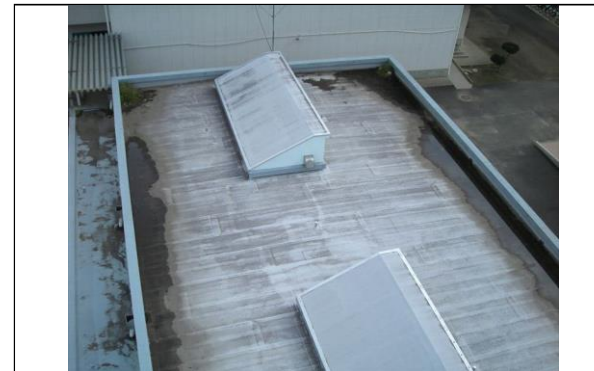
写真No.	31	部分的に劣化が見られるが問題ない 水はけが悪くなっており、ドレン周りの清掃が必要
棟名	技術棟(3)	
部位	屋根・屋上	
場所	屋上防水	
評価	B

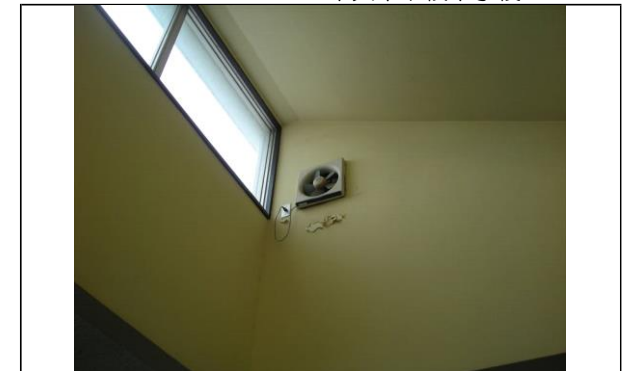
写真No.	32	部分的に劣化が見られるが問題ない
棟名	技術棟(3)	
部位	内部仕上	
場所	特別教室	
評価	B

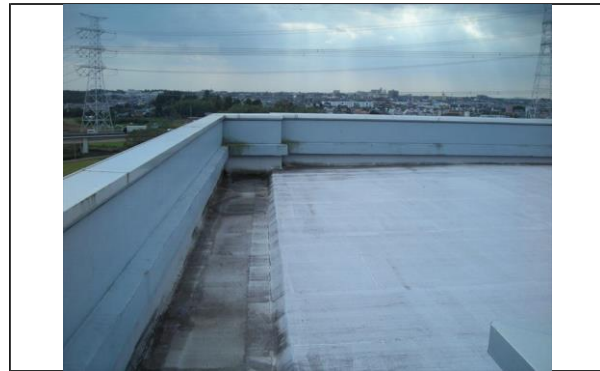
写真No.	27	部分的に劣化が見られるが問題ない
棟名	教室棟2(8)	
部位	屋根・屋上	
場所	屋上防水	
評価	B

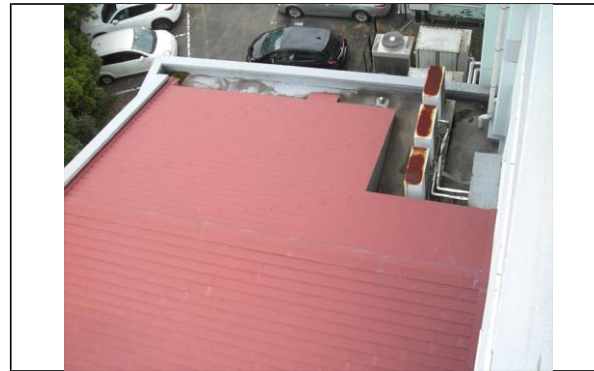
写真No.	28	部分的に劣化が見られるが問題ない コンピューター室平屋部分の屋根、室外機の頂部に錆が発生
棟名	教室棟2(8)	
部位	屋根・屋上	
場所	屋上・屋根	
評価	B

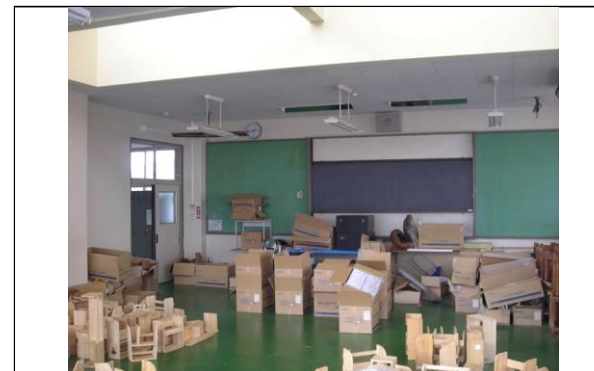
写真No.	33	部分的に劣化が見られるが問題ない
棟名	技術棟(3)	
部位	内部仕上	
場所	特別教室	
評価	B

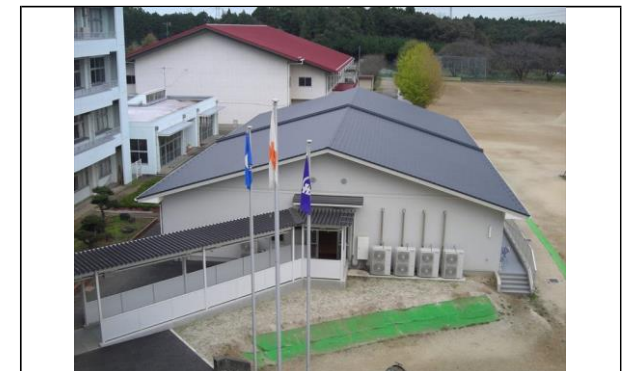
写真No.	34	概ね良好
棟名	仮設校舎(11)	
部位	全景	
場所	全景	
評価	A

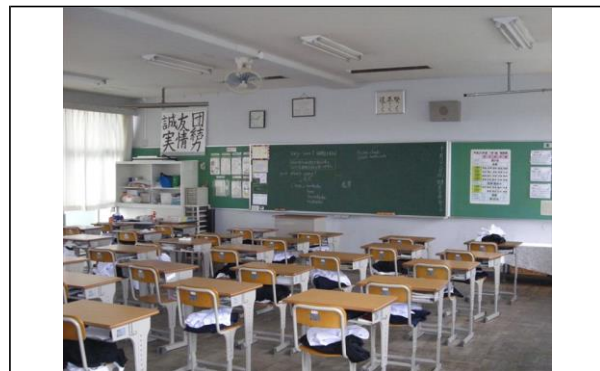
写真No.	29	部分的に劣化が見られるが問題ない
棟名	教室棟2(8)	
部位	内部仕上	
場所	教室	
評価	B

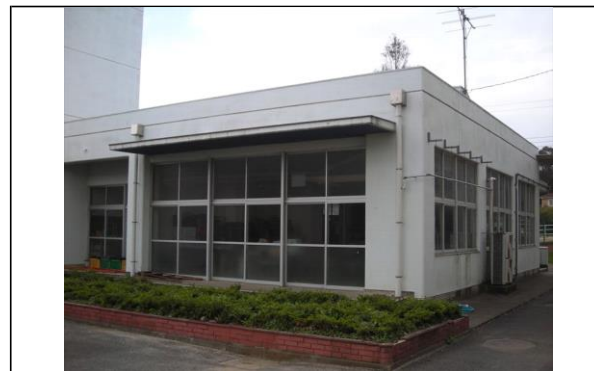
写真No.	30	部分的に劣化が見られるが問題ない
棟名	技術棟(3)	
部位	外壁	
場所	全景	
評価	B

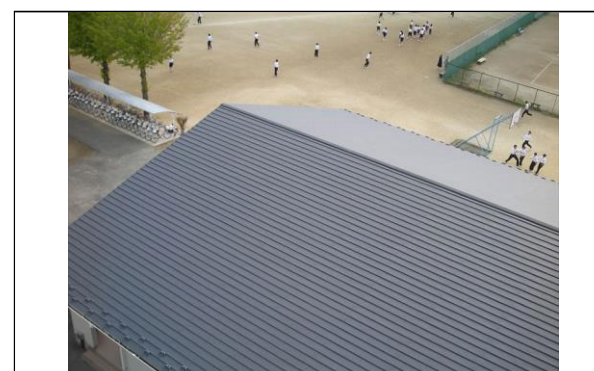
写真No.	35	概ね良好
棟名	仮設校舎(11)	
部位	屋根・屋上	
場所	屋上・屋根	
評価	A

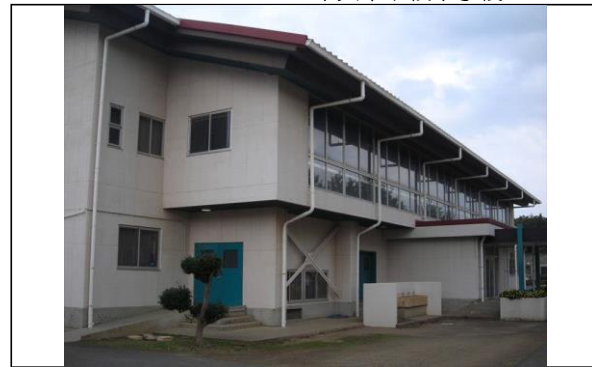
写真No.	38	部分的に劣化が見られるが問題ない
棟名	体育館・武道場	
部位	外壁	
場所	全景	
評価	B

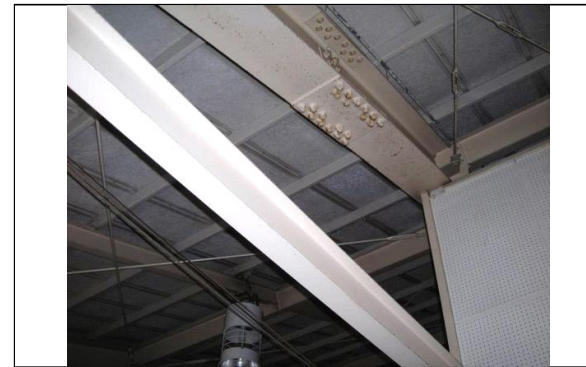
写真No.	43	部分的に劣化が見られるが問題ない
棟名	体育館・武道場	
部位	内部仕上	鉄骨部分の塗装部分に錆が発生
場所	屋上・屋根	
評価	B

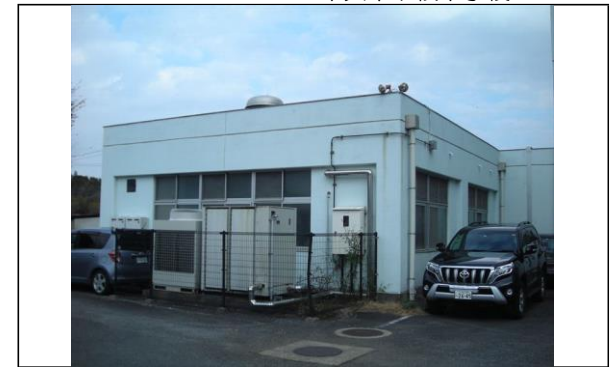
写真No.	44	部分的に劣化が見られるが問題ない
棟名	給食室棟	
部位	外壁	
場所	全景	
評価	B

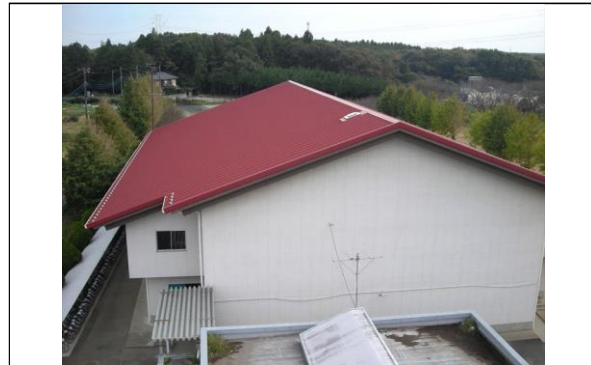
写真No.	39	部分的に劣化が見られるが問題ない
棟名	体育館・武道場	
部位	屋根・屋上	
場所	屋上・屋根	
評価	B

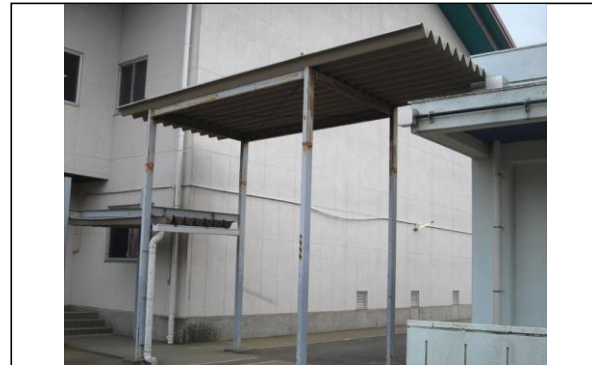
写真No.	40	部分的に劣化が見られるが問題ない
棟名	体育館・武道場	
部位	外部	渡り廊下の鉄骨柱に錆、劣化が見られる
場所	廊下	
評価	-

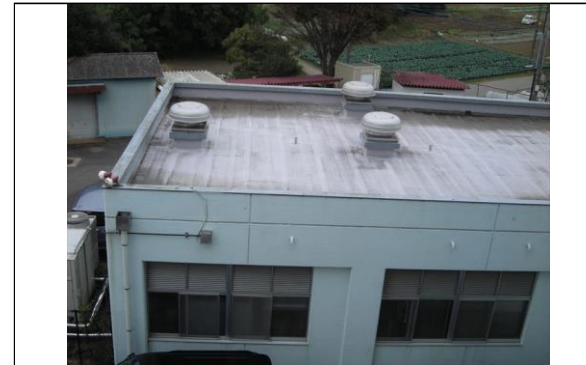
写真No.	45	部分的に劣化が見られるが問題ない
棟名	給食室棟	
部位	屋根・屋上	
場所	屋上防水	
評価	B

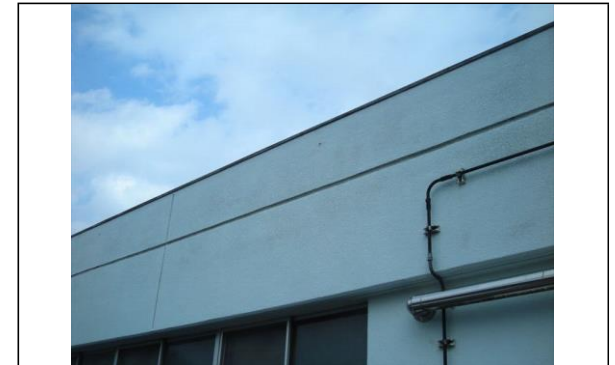
写真No.	46	部分的に劣化が見られるが問題ない
棟名	給食室棟	
部位	外壁	塗膜に数ヶ所剥がれが見られる
場所	西面	
評価	B

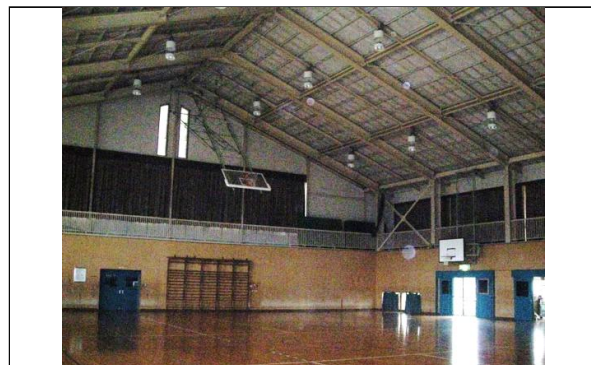
写真No.	41	部分的に劣化が見られるが問題ない
棟名	体育館・武道場	
部位	内部仕上	
場所	全景	
評価	B

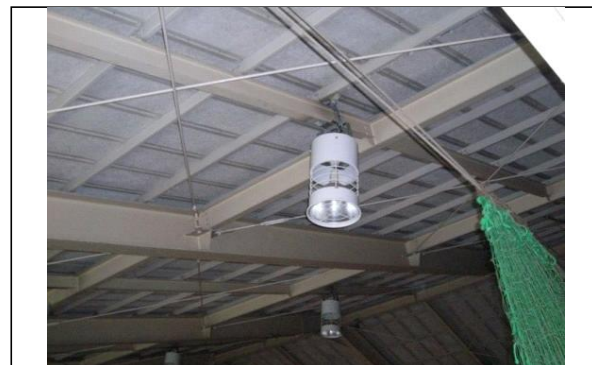
写真No.	42	部分的に劣化が見られるが問題ない
棟名	体育館・武道場	
部位	内部仕上	
場所	屋上・屋根	
評価	B

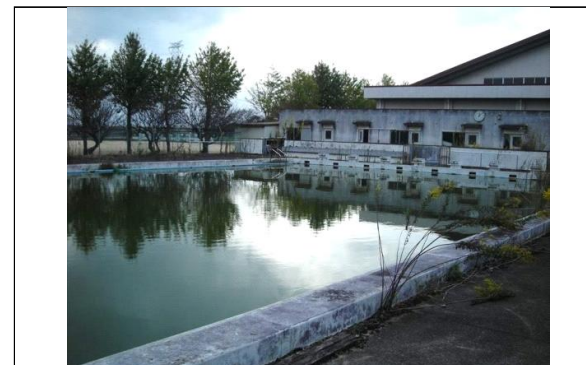
写真No.	47	部分的に劣化が見られるが問題ない
棟名	プール附属棟	
部位	全景	使用されておらず、草が多く生え荒れ放題、見栄えもよろしくない。
場所	全景	
評価	-

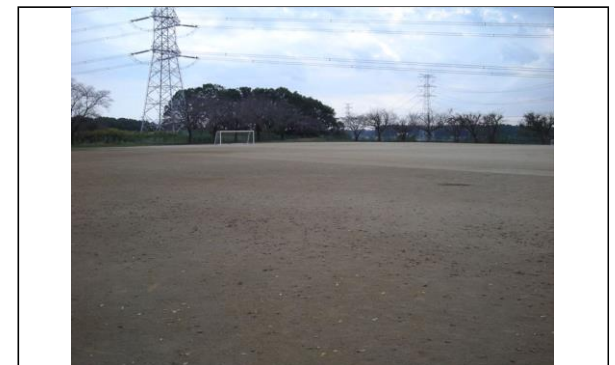
写真No.	48	概ね良好
棟名	グラウンド	
部位	全景	
場所	全景	
評価	A
