## 参考資料 現地調査結果

(1) 牛久第二小学校

(2) 下根中学校

| 施設名 | 牛久第二小学校 | | | 施設コード(学校調査番号) | 1134 | 調査日 | 2018年10月18日 | |

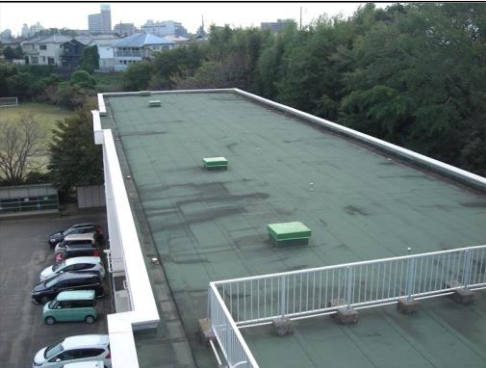
| 写真No. | 13 | 部分的に劣化が見られるが問題ない<br>表面の摩耗、硬化は始まっている。 |

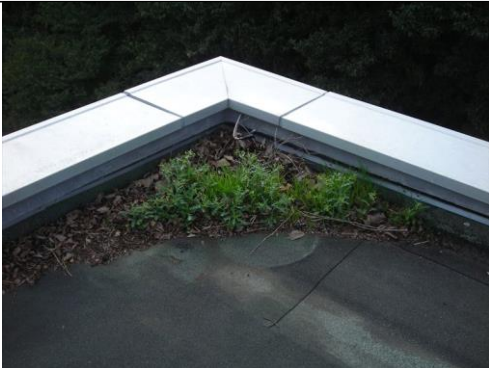
| 写真No. | 14 | 部分的に劣化が見られるが問題ない<br>排水ドレンに泥が溜り、草が発生、定期的な清掃が必要 |

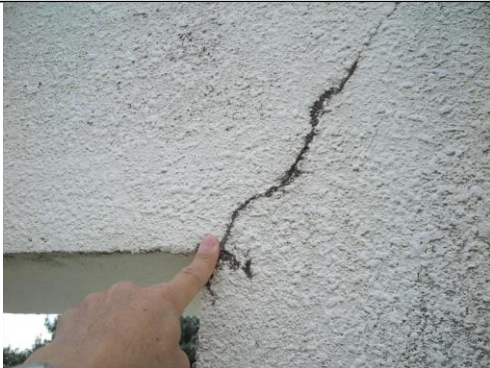
2015年の12条点検時に塔屋の外壁・笠木・柵の錆・腐食などで指摘を受けており、補修が完了しているが、新たなクラックや柵の錆が発生している。外壁についても玄関庇の立上り部分で複層塗材の膨れ等の指摘を受け、補修が完了しているが、再び、スラブレベルでの錆汁が疑われるクラックが発生している。原因として庇上部に水が溜る等、防水に問題があると考えられる。両者とも原因が解決されず、根本的な補修となっていなかったと思われる。

| 写真No. | 19 | 部分的に劣化が見られるが問題ない<br>塔屋の屋根の外壁開口部内側にクラックが発生している。 |

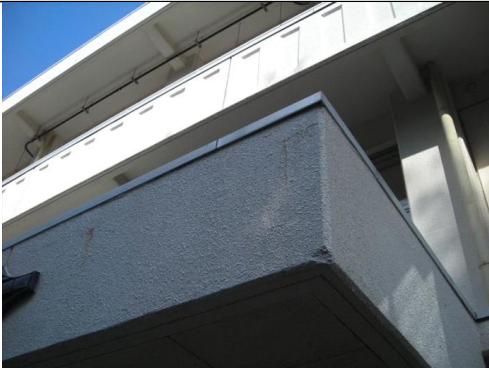
| 写真No. | 20 | 部分的に劣化が見られるが問題ない<br>2015年の12条点検で塗膜膨れの指摘の後、補修後、錆汁を伴うクラックが発生 |

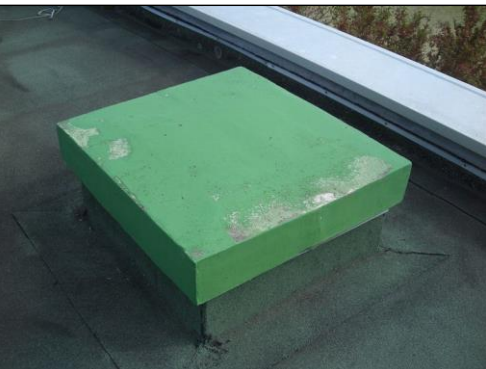
| 写真No. | 15 | 部分的に劣化が見られるが問題ない<br>塗膜防水の表面が剥がれてきている。 |

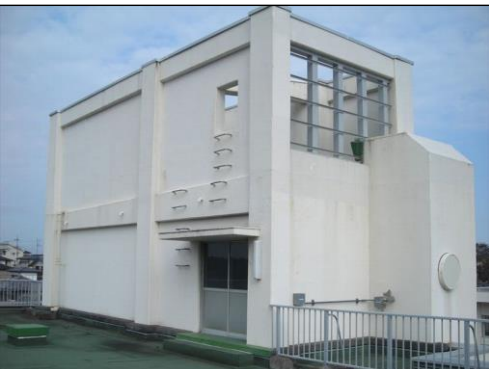
| 写真No. | 16 | 部分的に劣化が見られるが問題ない<br>塔屋の笠木周辺のクラックは補修され、アルミの笠木が取り付けられている。 |

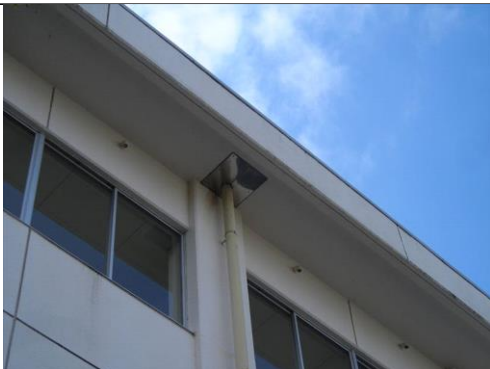
| 写真No. | 21 | 部分的に劣化が見られるが問題ない<br>屋上下の軒天の樋廻りに漏水の疑いのある汚れが発生、ドレン周りの漏水の可能性 |

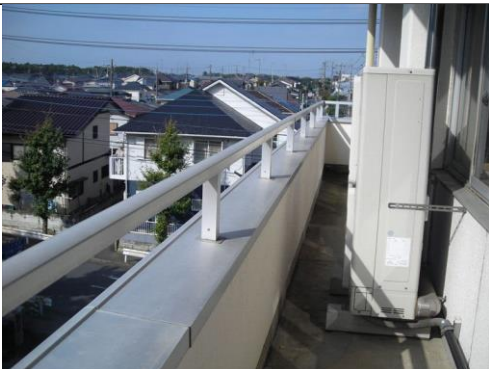
| 写真No. | 22 | 部分的に劣化が見られるが問題ない<br>バルコニーのアルミ手摺は概ね良好 |

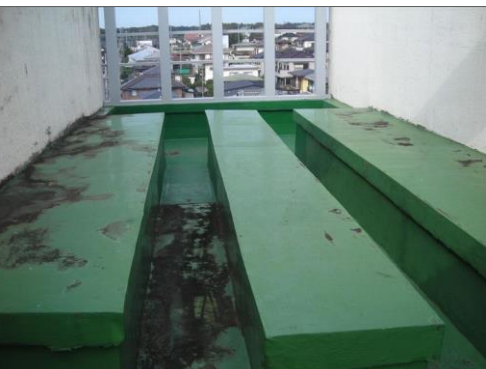
| 写真No. | 17 | 部分的に劣化が見られるが問題ない<br>塔屋は塗布防水が施されている。 |

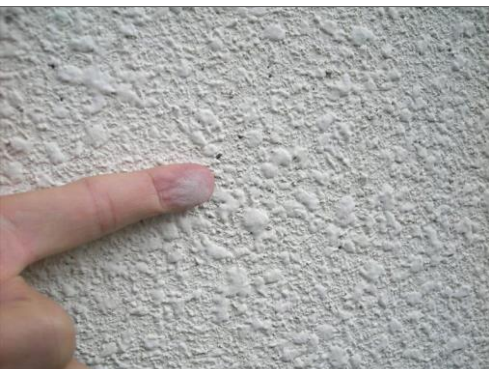
| 写真No. | 18 | 部分的に劣化が見られるが問題ない<br>塔屋の外壁、チョーキングが生じている |

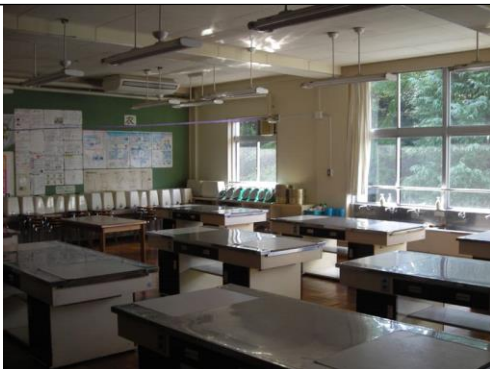
| 写真No. | 23 | 部分的に劣化が見られるが問題ない<br>家庭科室、器具等は老朽化しているが、概ね良好 |

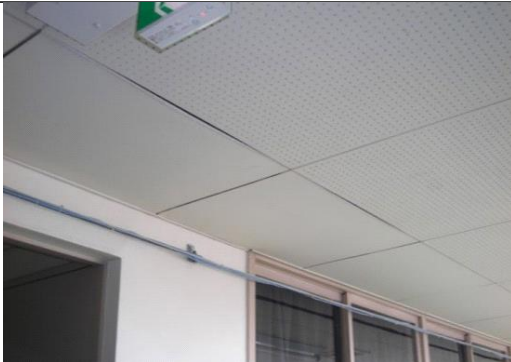
| 写真No. | 26 | 部分的に劣化が見られるが問題ない |

| 棟名 | 管理・教室棟 | 天井の化粧ボードが壊れている。<br>釘orビスが抜けている。<br>(施工時の抜け) |

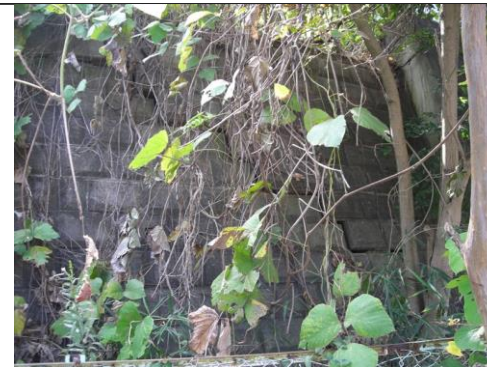
| 写真No. | 48 | 隣地の擁壁に大きな亀裂が生じている |

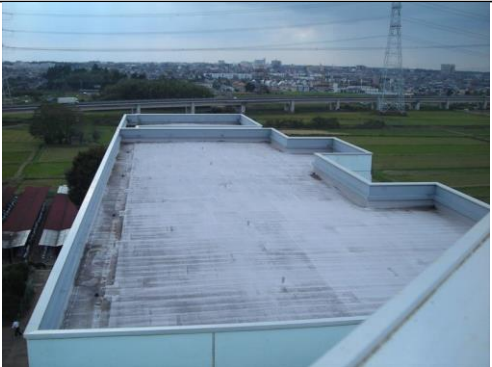
| 写真No. | 2 | 非歩行部分の防水は比較的良<br>好 |

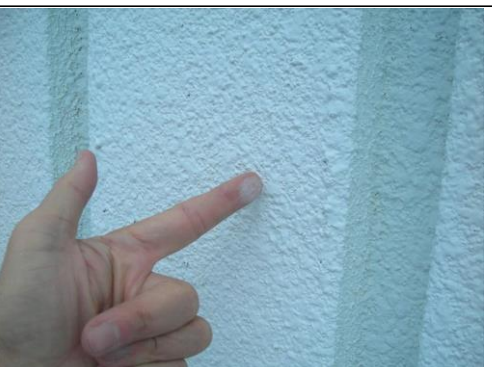
| 写真No. | 7 | 部分的に劣化が見られるが問題ない<br>外壁はチョーキングが起こり始めている |

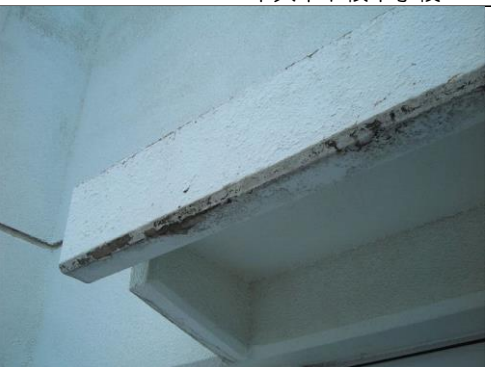
| 写真No. | 8 | 部分的に劣化が見られるが問題ない<br>塔屋の出入り口の底部分軒天<br>先端の塗膜が剥がれかかっている |

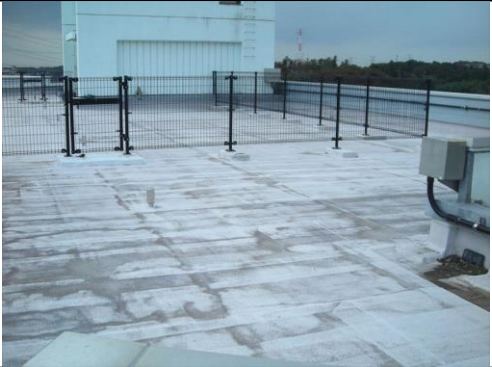
| 写真No. | 3 | 歩行仕様の棟の防水は、浮きが見られるようで歩くとピシッと音がする。 |

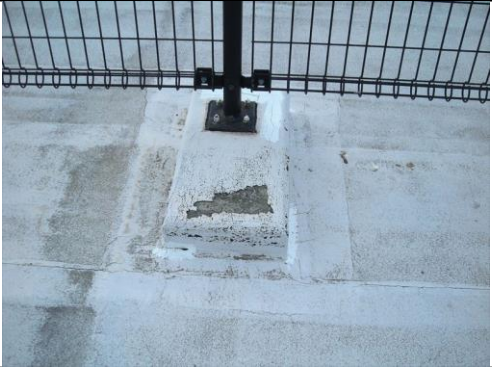
| 写真No. | 4 | フェンスの基礎部分の防水が剥がれている |

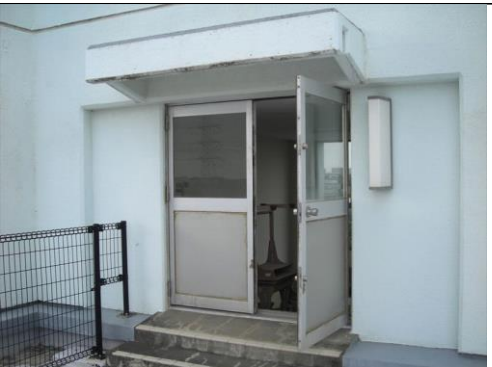
| 写真No. | 9 | 部分的に劣化が見られるが問題ない<br>塔屋の出入り口の底部分軒天<br>先端の塗膜が剥がれかかっている |

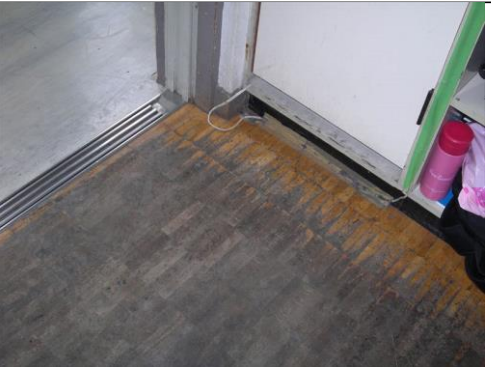
| 写真No. | 12 | 部分的に劣化が見られるが問題ない<br>教室出入り口部分の床の摩耗が激しい。 |

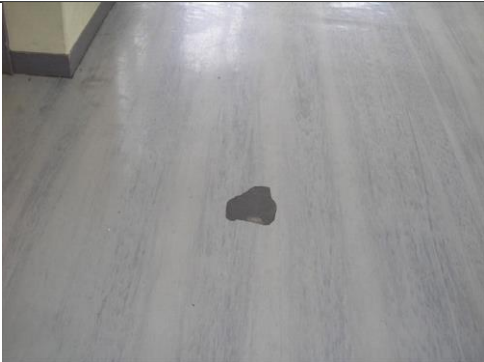
| 写真No. | 13 | 部分的に劣化が見られるが問題ない<br>長尺シートに一部欠損が発生 |

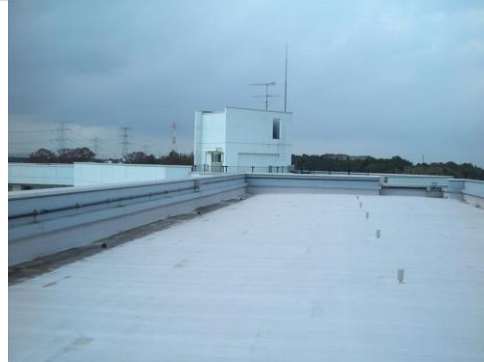
| 写真No. | 20 | 部分的に劣化が見られるが問題ない<br>非歩行部分の防水は比較的良好 |

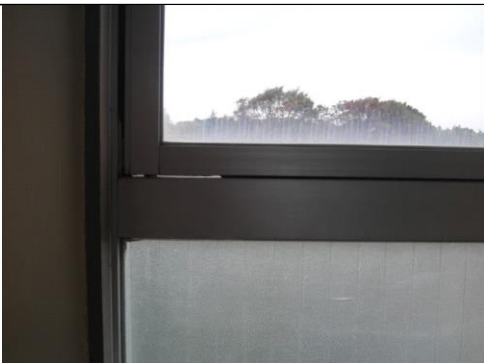
| 写真No. | 15 | 部分的に劣化が見られるが問題ない<br>ビードが劣化し、隙間が生じ気密性が無くなっている。 |

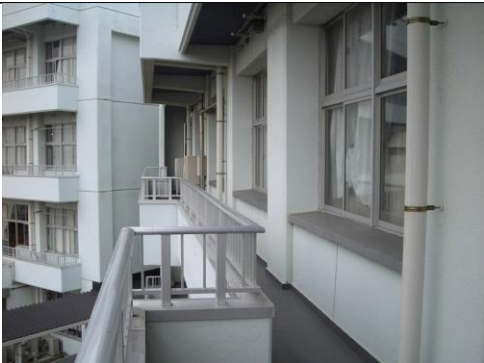
| 写真No. | 21 | 部分的に劣化が見られるが問題ない<br>アルミ手摺は良好 |

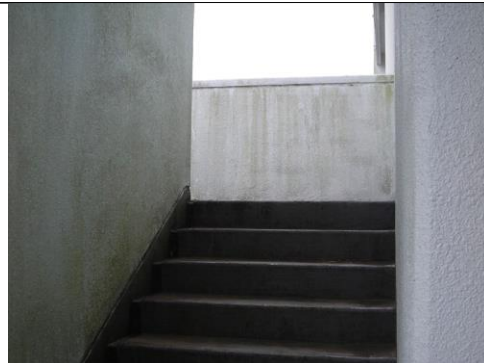
| 写真No. | 22 | 部分的に劣化が見られるが問題ない<br>RCの外部階段壁、表面塗膜に汚れと劣化が見られる。 |

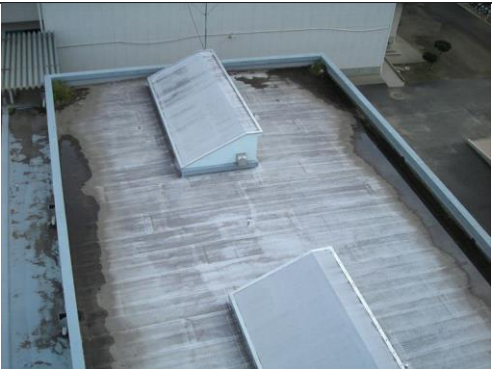
| 写真No. | 31 | 部分的に劣化が見られるが問題ない<br>水はけが悪くなっており、ドレン周りの清掃が必要 |

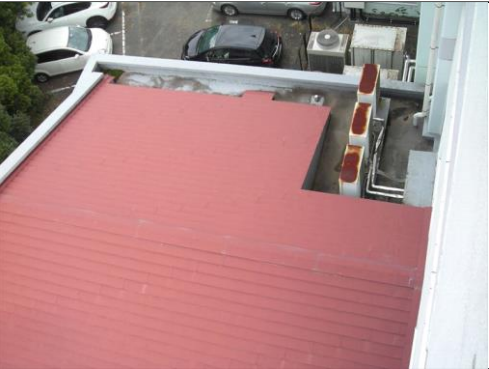
| 写真No. | 28 | 部分的に劣化が見られるが問題ない<br>コンピューター室平屋部分の屋根、室外機の頂部に錆が発生 |

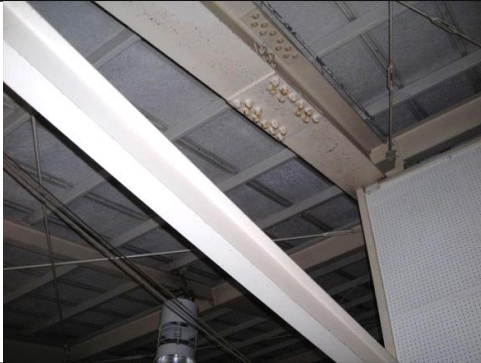
| 写真No. | 43 | 部分的に劣化が見られるが問題ない<br>鉄骨部分の塗装部分に錆が発生 |

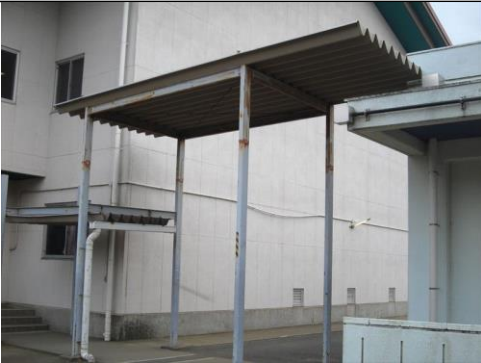
| 写真No. | 40 | 渡り廊下の鉄骨柱に錆、劣化が見られる |

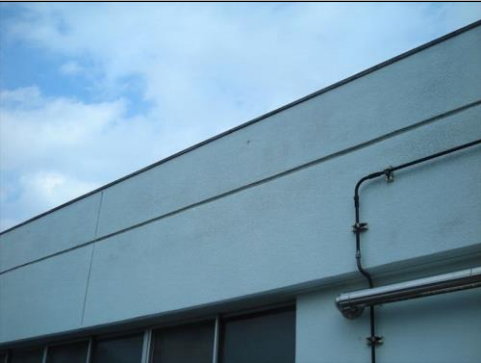
| 写真No. | 46 | 部分的に劣化が見られるが問題ない<br>塗膜に数ヶ所剥がれが見られる |
