牛久市歩道橋長寿命化修繕計画

平成 31 年 3 月

牛久市 建設部 道路整備課

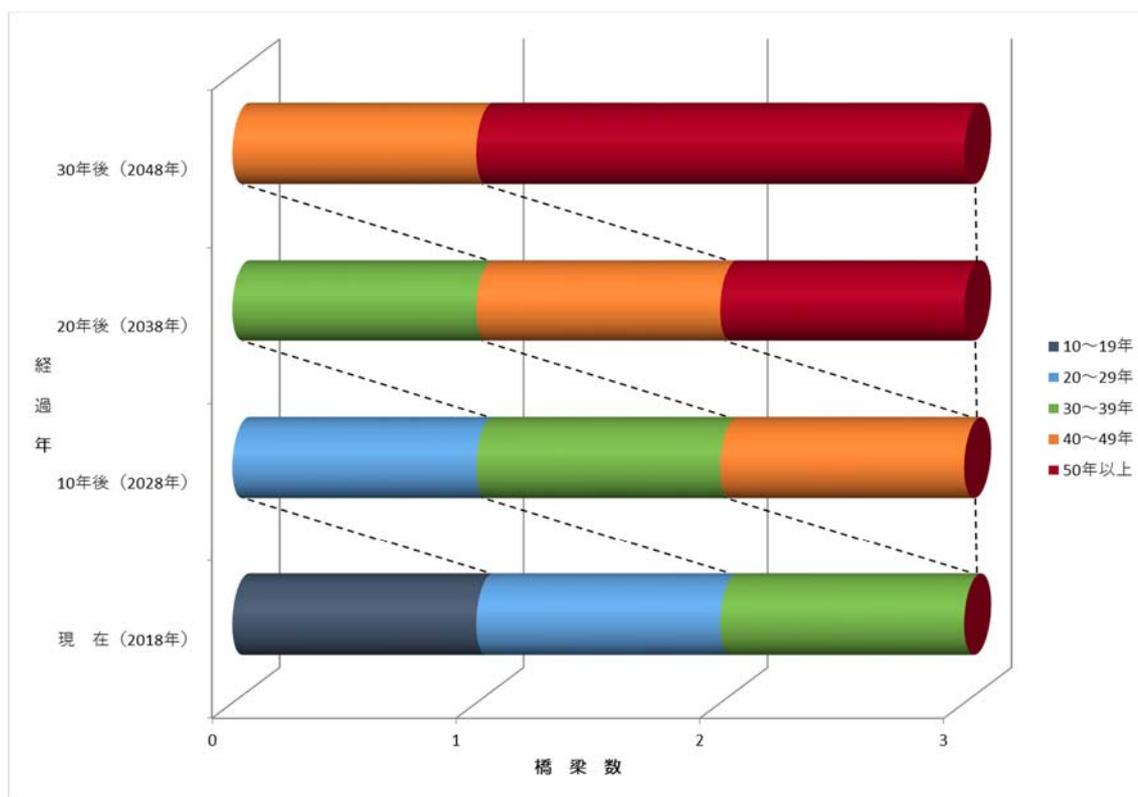
図-1.1 対象橋梁の供用年数

牛久駅西口中央歩道橋は 3 橋の中で一番古く、20 年後には架設後 50 年を越えます。30 年後にはひたち野うしく駅東口中央歩道橋も架設後 50 年、ひたち野うしく駅西口中央歩道橋は架設後 49 年となり、老朽化が進んでいるものと予想されます。

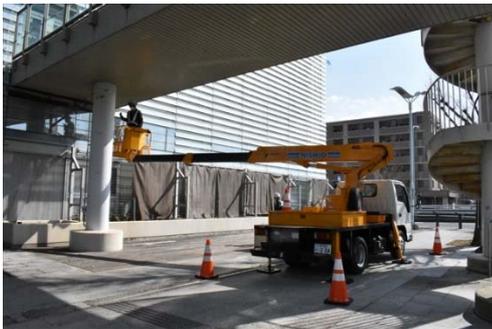
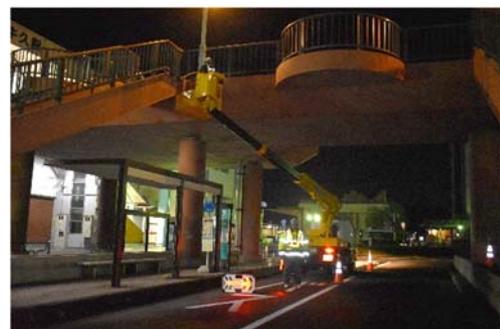
写真-4.1 点検の状況

歩道橋の定期点検は、定期点検に関する国土交通省令・告示に基づき、「横断歩道橋」を、「横断歩道橋やその維持管理等に関する必要な知識や経験、道路橋に関する相応の資格等、定期点検に関する技能を有するもの」が、「近接目視」により、「5年に1回の頻度」で行い、次項に示す4段階の「健全性の判定区分」により分類し、その記録を保存します。

また、歩道橋の状況把握や損傷の進行状況の把握を目的とした通常点検を、定期点検とは別に、1年に1回行います。

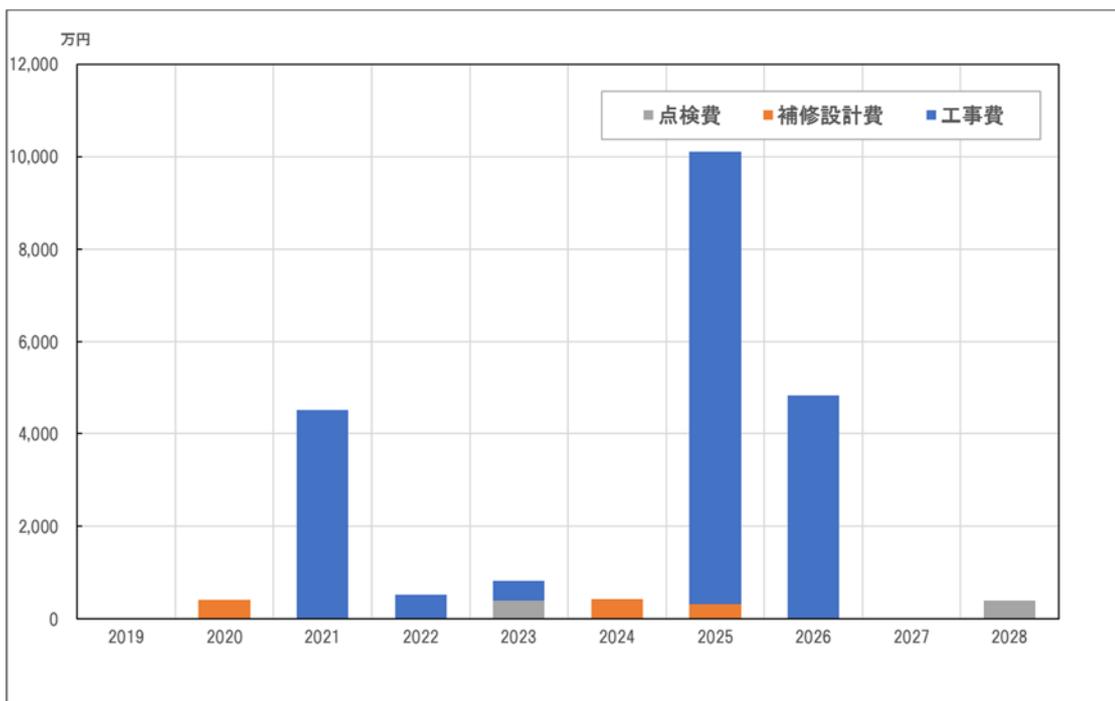
図-7.1 年度別修繕計画概算費用

10年間の修繕計画の対策費用の概算を整理しました。修繕計画は、2021年度に牛久駅西口中央歩道橋の改修工事が予定されているため、同時に補修工事を実施する予定です。また、2022年度にひたち野うしく駅東口中央歩道橋の化粧板撤去、2023年度にひたち野うしく駅西口中央歩道橋の化粧板撤去を実施する予定です。さらに、2023年度に5年ごとの定期点検を実施する予定であり、この点検結果を基に再計画することが必要になります。

上記を算出した費用は、今後、点検や修繕を実施していく過程で見直す可能性があることから固定されるものではなく、またこの計画により将来の予算を担保するものではありません。
