牛久市学校施設長寿命化計画

平成31年3月

目視による現地調査を実施した牛久第二小学校と下根中学校の2校の評価結果は以下の通りである。調査結果の詳細は学校・棟別に「劣化状況カルテ」（調査票・写真台帳）にまとめている。

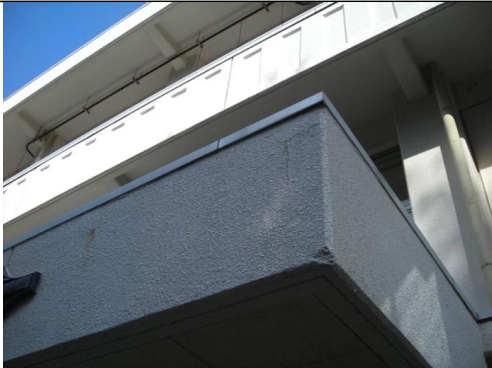
写真No.	20	部分的に劣化が見られるが問題ない
棟名	管理・教室棟	
部位	外壁	2015年の12条点検で塗膜膨れの指摘の後、補修後、錆汁を伴うクラックが発生
場所	南面	
評価	B

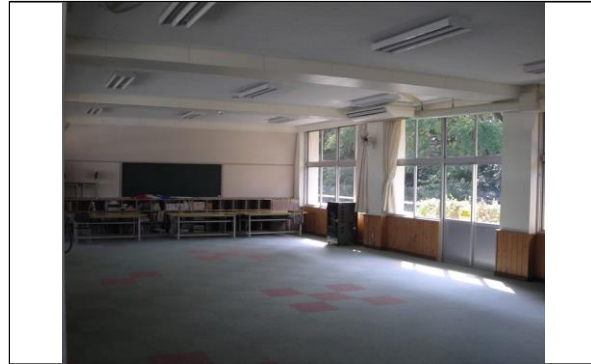
写真No.	25	概ね良好
棟名	管理・教室棟	
部位	内部仕上	多目的室(こどもの部屋)
場所	特別教室	床はタイルカーペット
評価	—	腰壁は木板が使われている

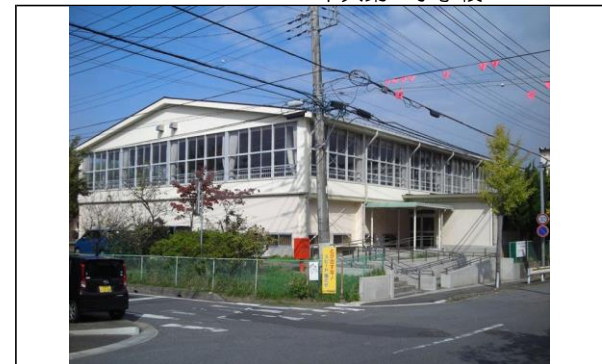
写真No.	32	概ね良好
棟名	体育館	
部位	全景	2012年に耐震化、大規模改修されており良好
場所	全景	
評価	A

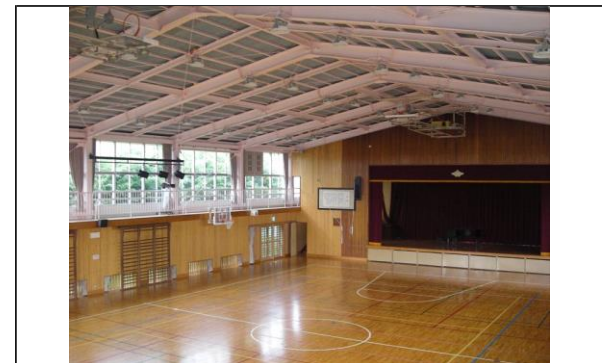
写真No.	34	概ね良好
棟名	体育館	
部位	内部仕上	2012年に耐震化、大規模改修されており良好
場所	全景	
評価	A

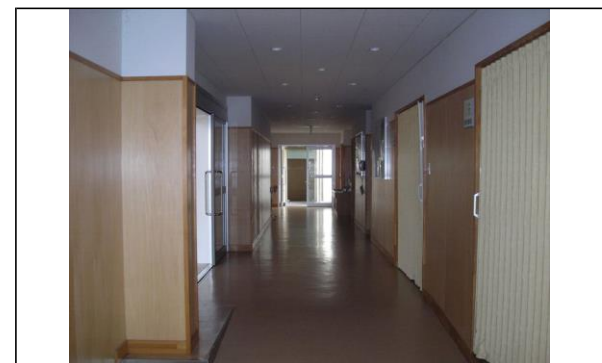
写真No.	36	概ね良好
棟名	体育館	
部位	内部仕上	
場所	廊下	
評価	A

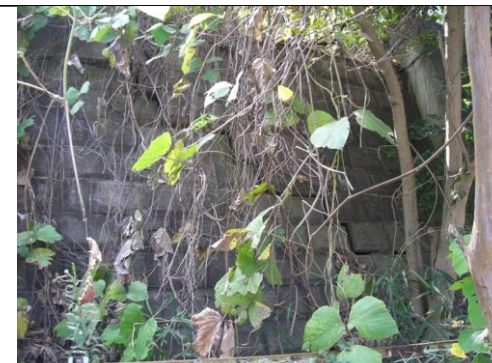
写真No.	48	隣地の擁壁に大きな亀裂が生じている
棟名	外塀	
部位	その他	
場所		
評価	—

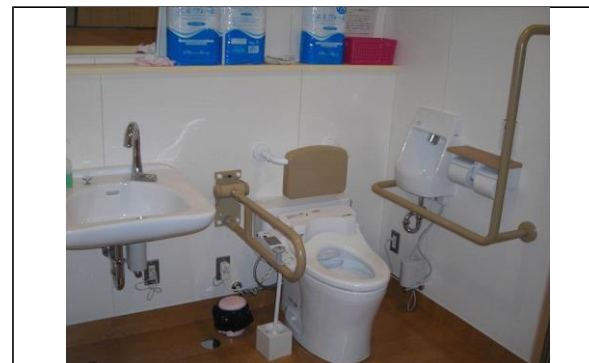
写真No.	18	概ね良好 2017年に改修され良好
棟名	管理教室棟(1-1)	
部位	内部仕上	
場所	便所	
評価	—

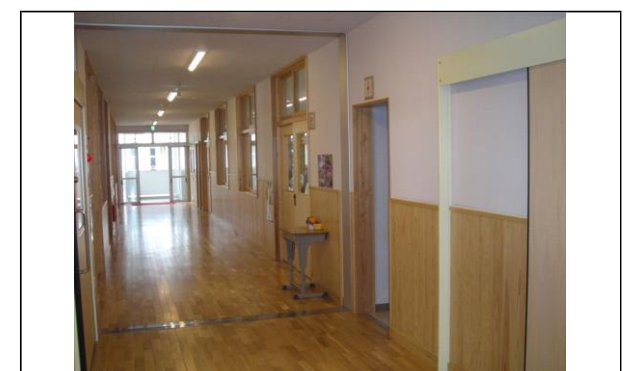
写真No.	36	概ね良好
棟名	仮設校舎(11)	
部位	内部仕上	
場所	廊下	
評価	A

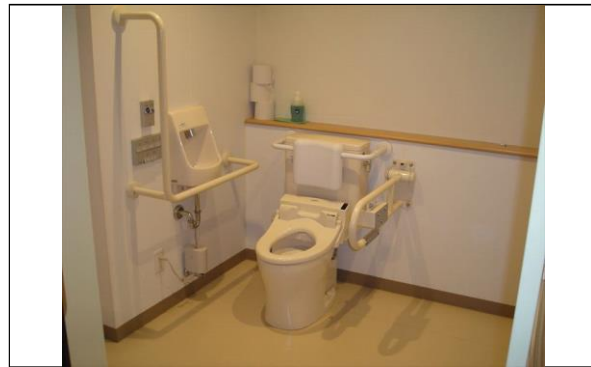
写真No.	37	概ね良好
棟名	仮設校舎(11)	
部位	内部仕上	
場所	便所	
評価	A
