## 参考資料 現地調査結果

(1) 牛久第二小学校

(2) 下根中学校

| 施設名 | 牛久第二小学校 | | | 施設コード(学校調査番号) | 1134 | 調査日 | 2018年10月18日 | |

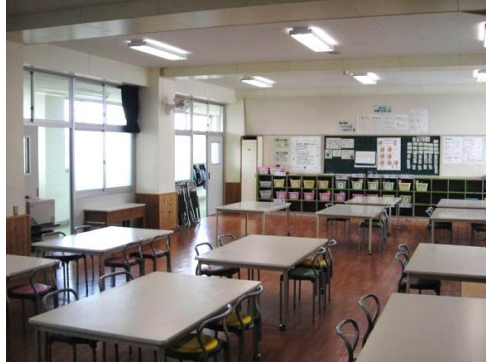
| 写真No. | 8 | 概ね良好 |

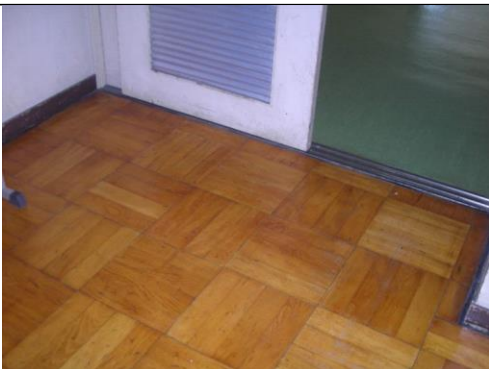
| 場所 | 特別教室 | |

| 写真No. | 24 | 概ね良好<br>家庭科室の床はフローリング概ね良好 |

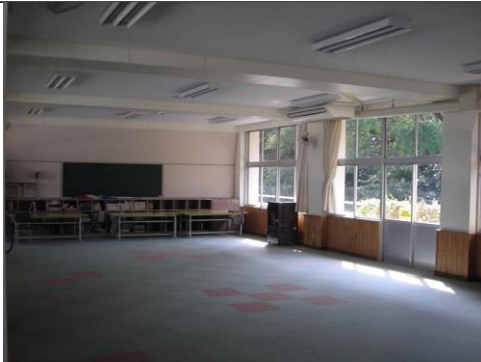
| 写真No. | 25 | 概ね良好 |
| 棟名 | 管理・教室棟 | 多目的室(こどもの部屋)<br>床はタイルカーペット<br>腰壁は木板が使われている |

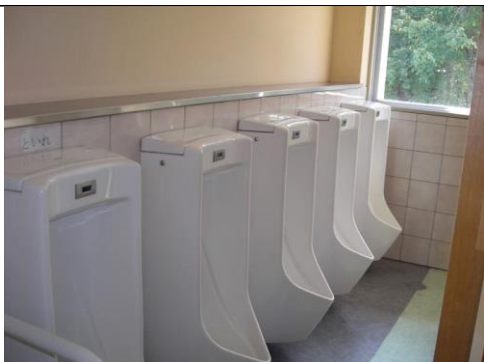
| 場所 | 廊下 | |

| 写真No. | 31 | 概ね良好 |
| 棟名 | 管理・教室棟 | 2階以上の生徒用便所は、ドライ式、洋式便器に改修されている。 |

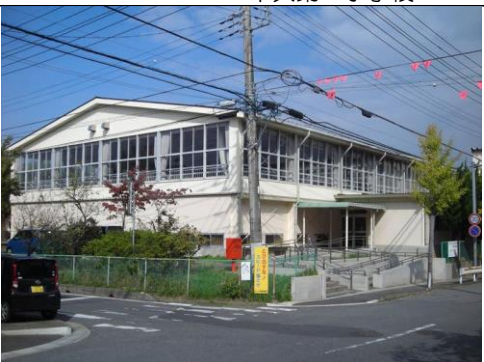
| 写真No. | 32 | 概ね良好 |
| 棟名 | 体育館 | 2012年に耐震化、大規模改修されており良好 |

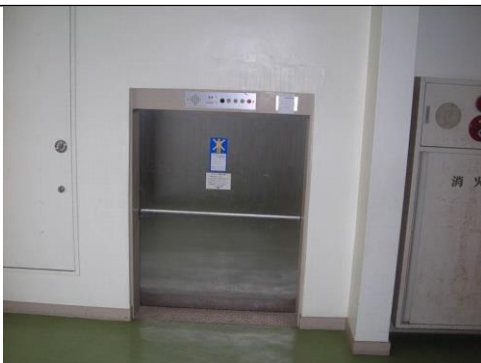
| 場所 | 全景 | |

| 写真No. | 27 | 部分的に劣化が見られるが問題ない |
| 棟名 | 管理・教室棟 | 給食用エレベーター |

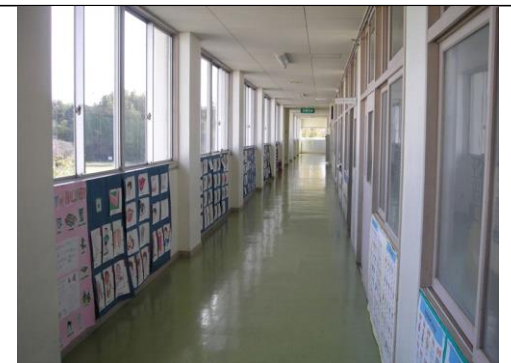
| 場所 | 廊下 | |

| 写真No. | 28 | 部分的に劣化が見られるが問題ない |
| 棟名 | 管理・教室棟 | 天井は有孔化粧ボード<br>床は長尺シート |

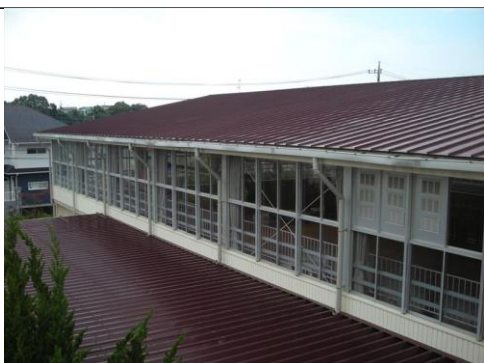
| 場所 | 廊下 | |

| 写真No. | 33 | 概ね良好 |
| 棟名 | 体育館 | 2012年に大規模改修されており良好だが、樋が壊れている。 |

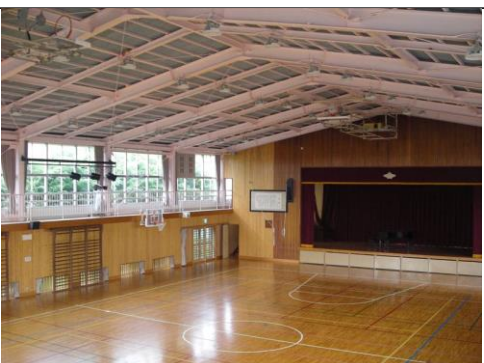
| 場所 | 屋上・屋根 | |

| 写真No. | 34 | 概ね良好 |
| 棟名 | 体育館 | 2012年に耐震化、大規模改修されており良好 |

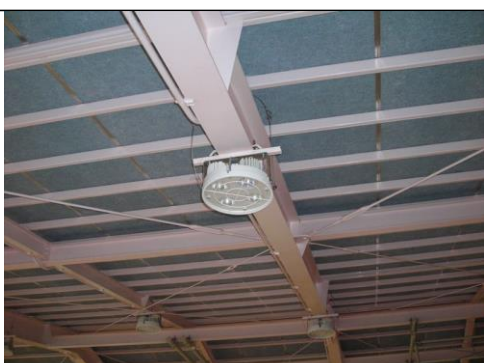
| 場所 | 便所 | |

| 写真No. | 35 | 概ね良好 |
| 棟名 | 体育館 | 照明もLEDとなっており、落下防止もされている。 |

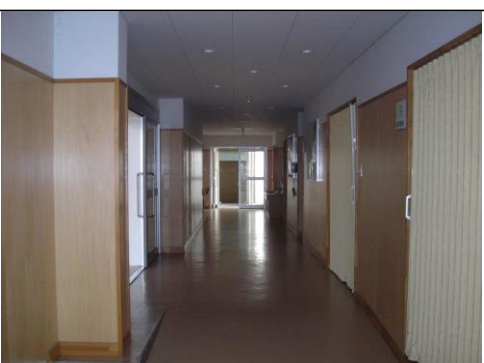
| 場所 | 屋上・屋根 | |

| 写真No. | 36 | 概ね良好 |

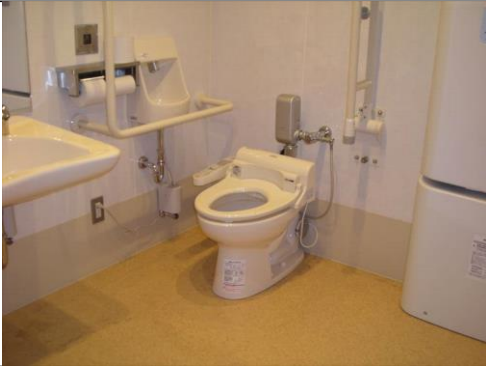
| 写真No. | 37 | 概ね良好 |
| 棟名 | 体育館 | 多機能トイレ |

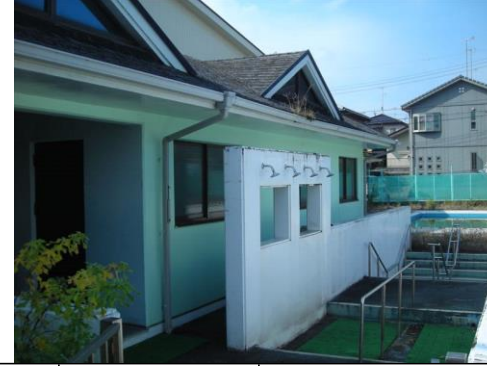
| 写真No. | 44 | 樋に草が生え、屋根は苔で覆われており、見栄えは良くない。早期の処置が必要 |

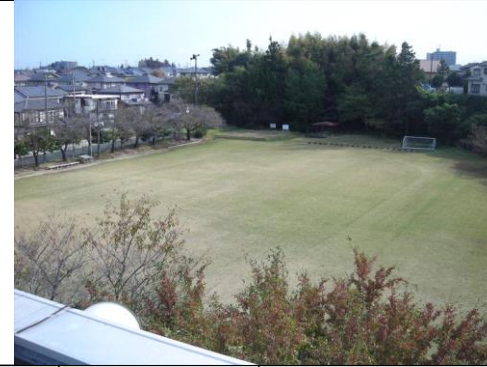
| 場所 | 南面 | |

| 写真No. | 46 | 概ね良好 |
| 棟名 | グラウンド | 芝生の状態も良好 |

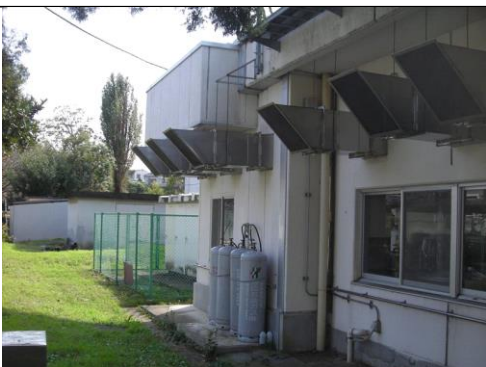
| 場所 | 全景 | |

| 写真No. | 41 | 部分的に劣化が見られるが問題ない |
| 棟名 | 給食室1・給食室2 | 手前が給食室1(RC造)、奥が給食室2(S造) |

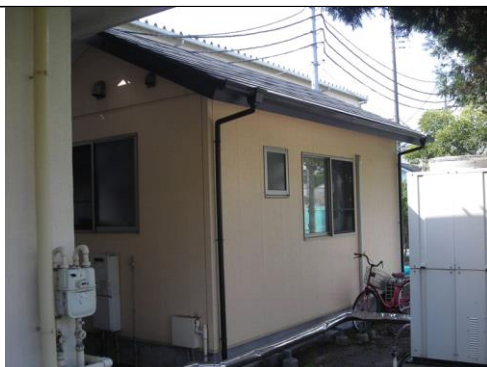
| 場所 | 北面 | |

| 写真No. | 42 | 概ね良好 |
| 棟名 | 給食室3 | トイレの付いた休憩室 |

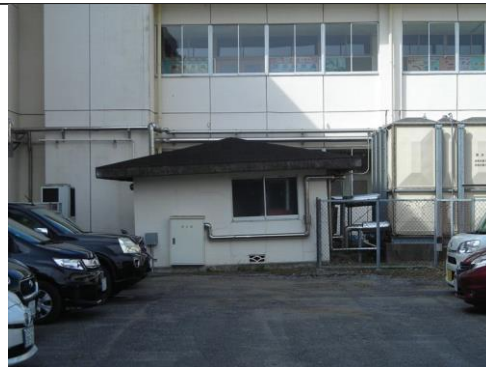
| 場所 | 北面 | |

| 写真No. | 47 | 地盤の影響か？ポンプ小屋が傾いている |

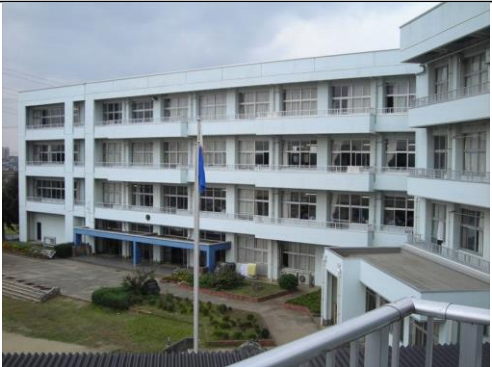
| 写真No. | 1 | 部分的に劣化が見られるが問題ない<br>左奥は増築された教室棟2<br>手前右は増築された管理棟(職員室) |

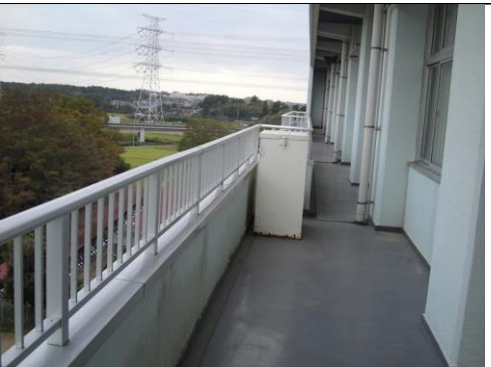
| 場所 | 塔屋 | |

| 写真No. | 10 | 部分的に劣化が見られるが問題ない |

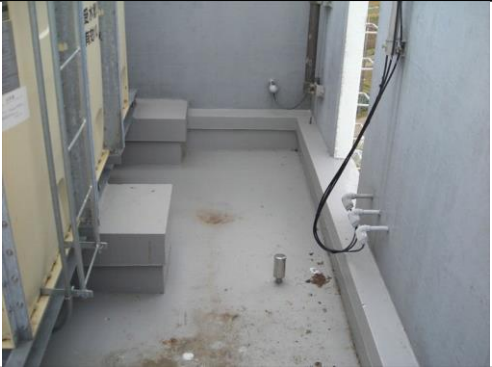
| 場所 | バルコニー | |

| 写真No. | 5 | 塔屋の屋上防水は塗布防水で良好、2017年に受水槽が交換されている。 |

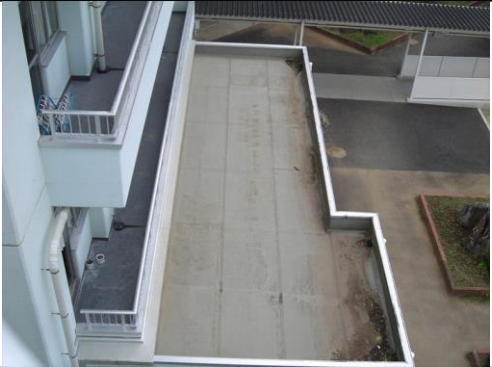
| 場所 | 塔屋 | |

| 写真No. | 6 | 部分的に劣化が見られるが問題ない |

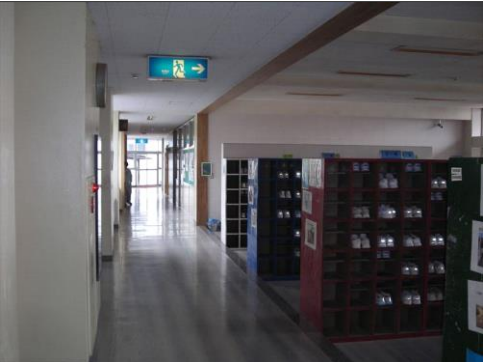
| 場所 | 廊下 | |

| 写真No. | 14 | 部分的に劣化が見られるが問題ない<br>昇降口部分 |

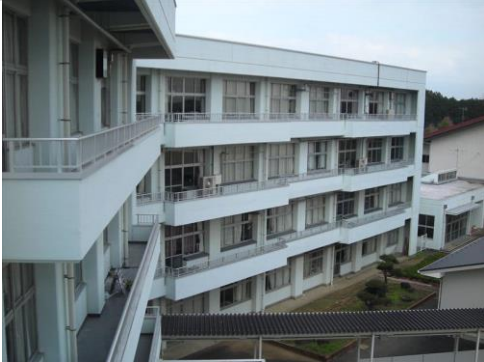
| 写真No. | 19 | 部分的に劣化が見られるが問題ない |

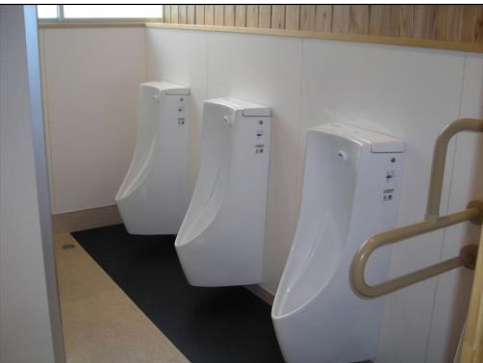
| 場所 | 階段 | |

| 写真No. | 16 | 概ね良好<br>2017年に改修され良好 |

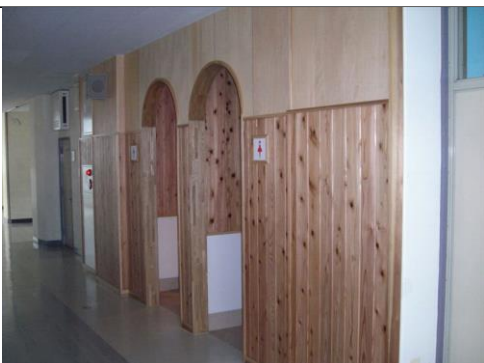
| 写真No. | 17 | 概ね良好<br>2017年にトイレが改修された。 |

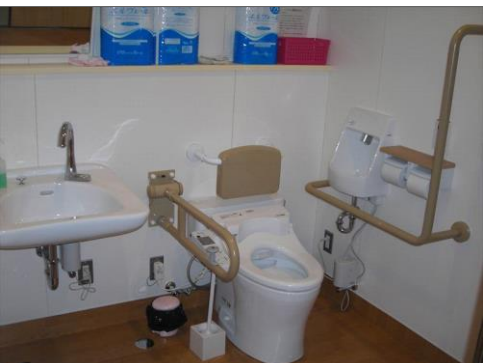
| 写真No. | 18 | 概ね良好<br>2017年に改修され良好 |

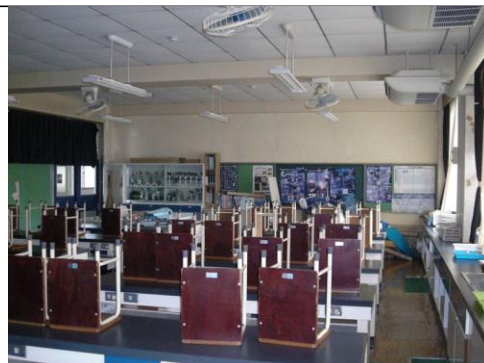
| 写真No. | 24 | 部分的に劣化が見られるが問題ない |

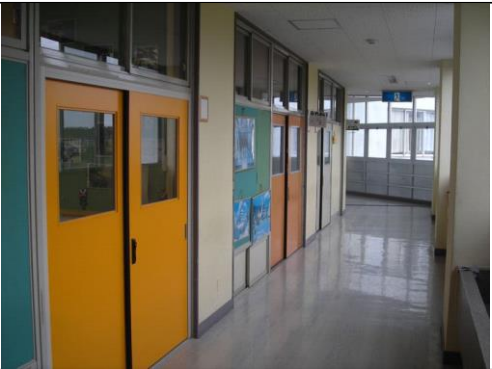
| 写真No. | 25 | 部分的に劣化が見られるが問題ない |

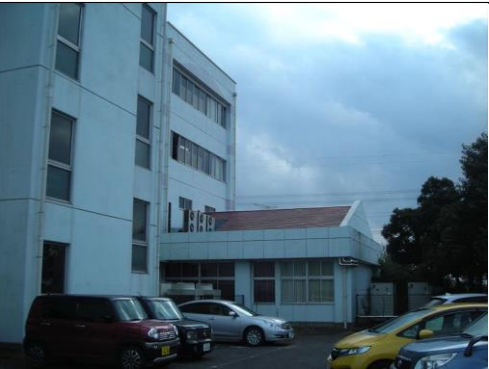
| 写真No. | 26 | 部分的に劣化が見られるが問題ない<br>手前左は管理教室棟 |

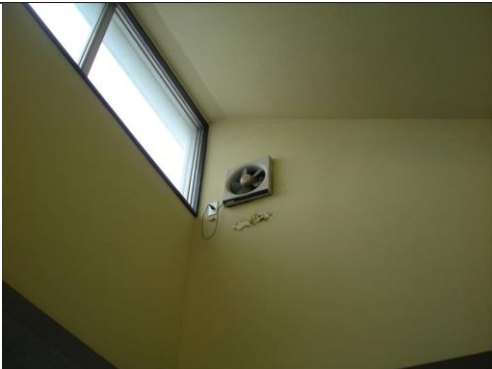
| 写真No. | 32 | 部分的に劣化が見られるが問題ない |

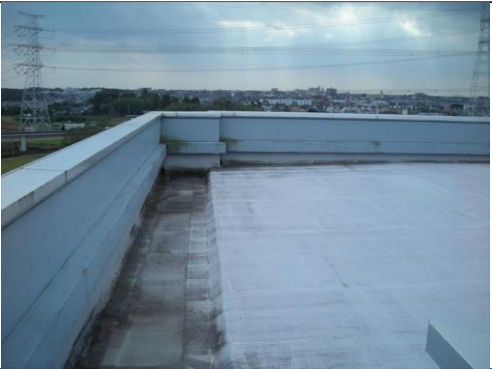
| 写真No. | 27 | 部分的に劣化が見られるが問題ない |

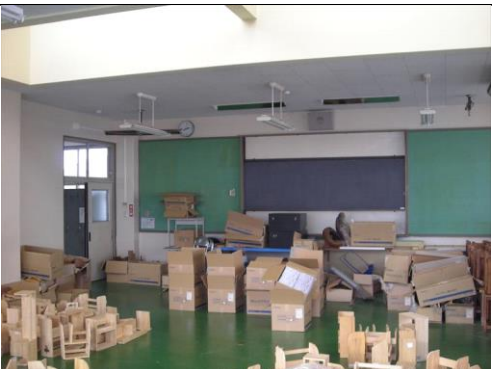
| 写真No. | 33 | 部分的に劣化が見られるが問題ない |

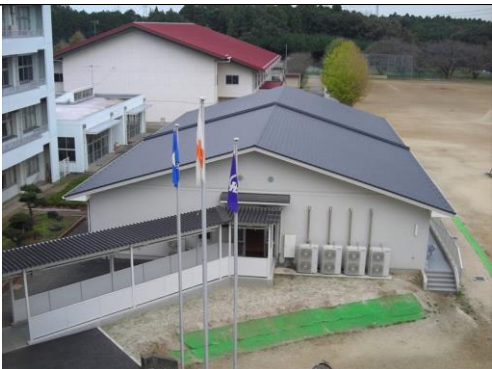
| 写真No. | 34 | 概ね良好 |

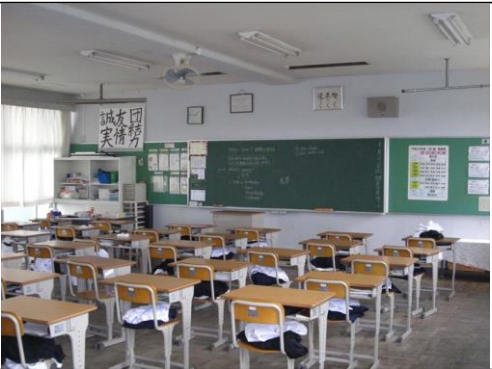
| 写真No. | 29 | 部分的に劣化が見られるが問題ない |

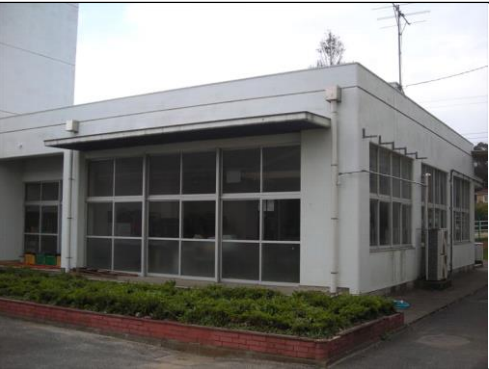
| 写真No. | 30 | 部分的に劣化が見られるが問題ない |

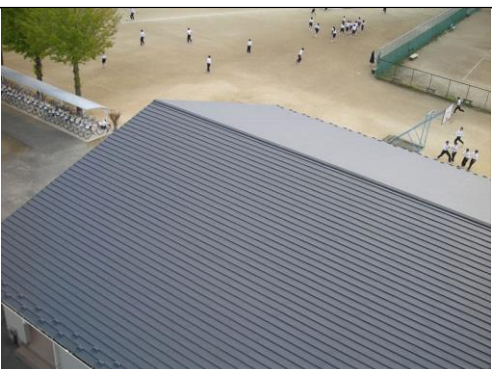
| 写真No. | 35 | 概ね良好 |

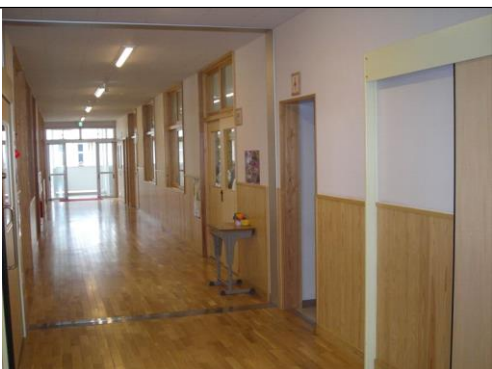
| 写真No. | 36 | 概ね良好 |

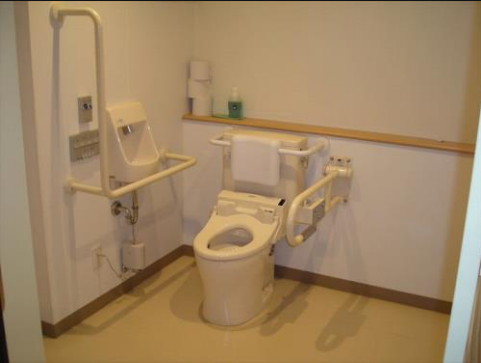
| 写真No. | 37 | 概ね良好 |

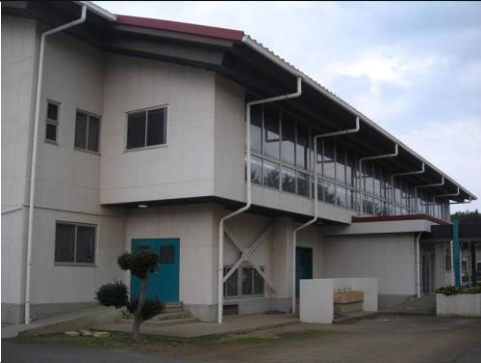
| 写真No. | 38 | 部分的に劣化が見られるが問題ない |

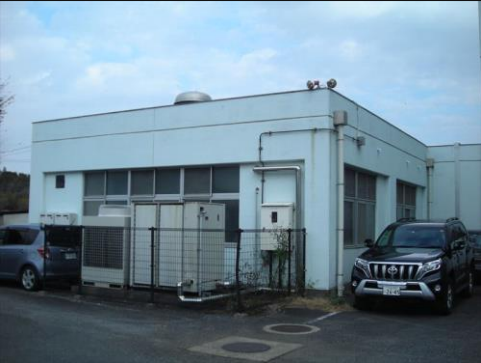
| 写真No. | 44 | 部分的に劣化が見られるが問題ない |

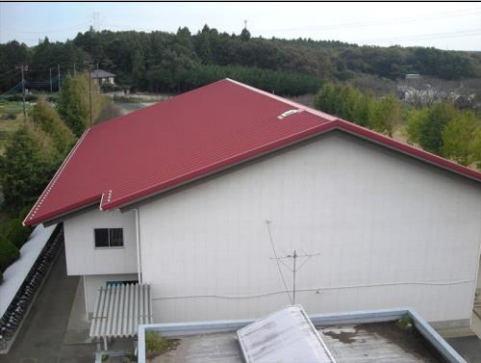
| 写真No. | 39 | 部分的に劣化が見られるが問題ない |

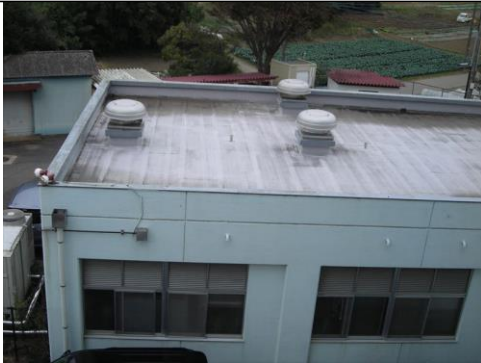
| 写真No. | 45 | 部分的に劣化が見られるが問題ない |

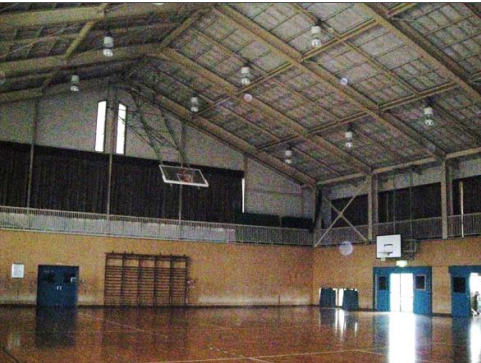
| 写真No. | 41 | 部分的に劣化が見られるが問題ない |

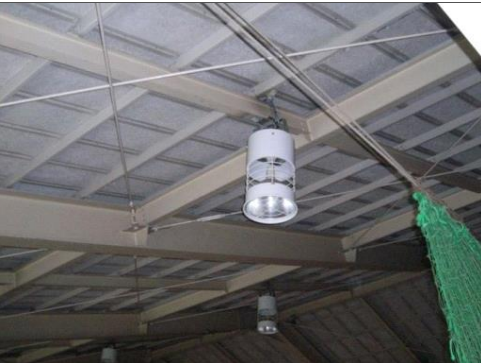
| 写真No. | 42 | 部分的に劣化が見られるが問題ない |

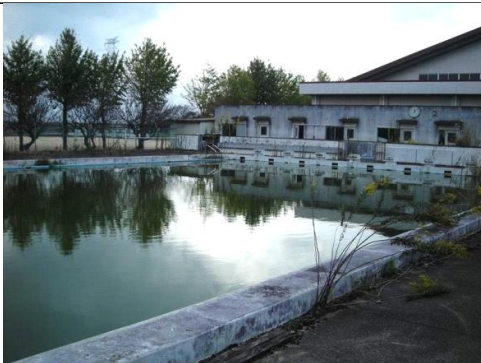
| 写真No. | 47 | 使用されておらず、草が多く生え荒れ放題、見栄えもよろしくない。 |

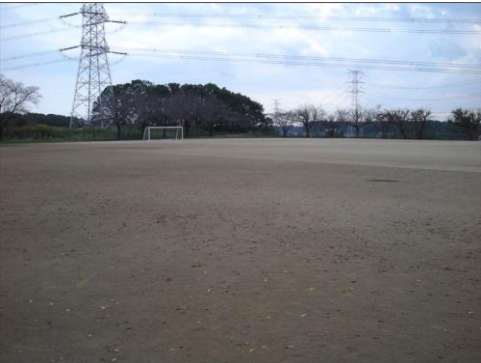
| 写真No. | 48 | 概ね良好 |
